**INFORME DE AUDITORIA DE
GESTION AMBIENTAL
SEPTIEMBRE DE 2018**

**Asunto: Entrega Informe de Auditoria de Gestión Ambiental III Trimestre de
2018**

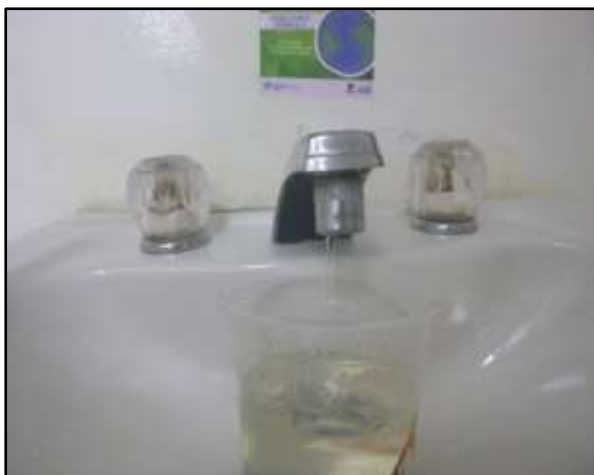
4.2.3.1 Ahorro y uso eficiente de agua. Se observaron grifos en donde se presentaba fugas y desperdicio de agua, es necesario se realice inspección periódica por parte del personal de mantenimiento y seguimiento al reporte de fugas para evitar desperdicio y uso inadecuado de agua.

**Ilustración 13. Fuga en grifo C.A.P.S. Vista Hermosa
incontrolada**
Urgencias.

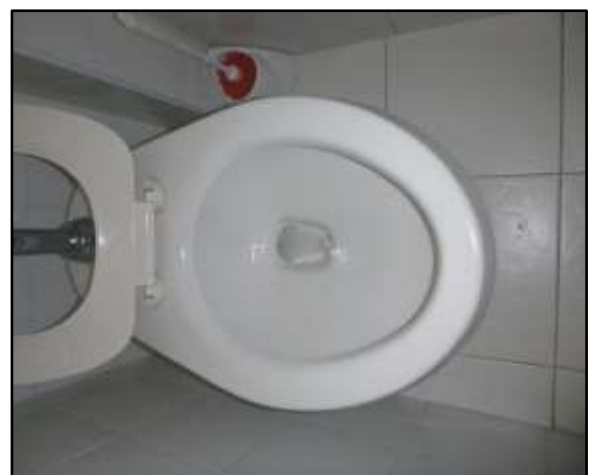
Ilustración 14. Inodoro con salida de agua
U.S.S. Jerusalén.

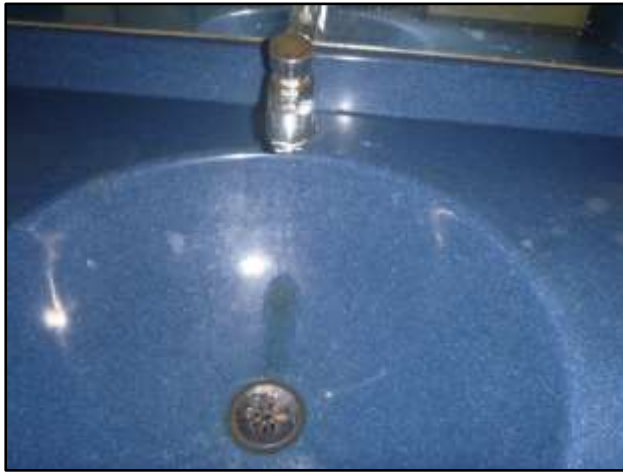
Ilustración 15. Goteo grifo 5 piso U.S.S. Meissen

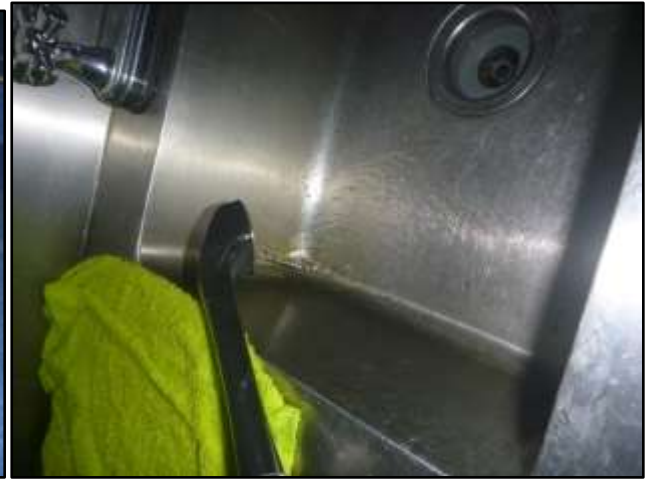
Ilustración 16. Grifo abierto en UCI Intermedios
U.S.S. Meissen

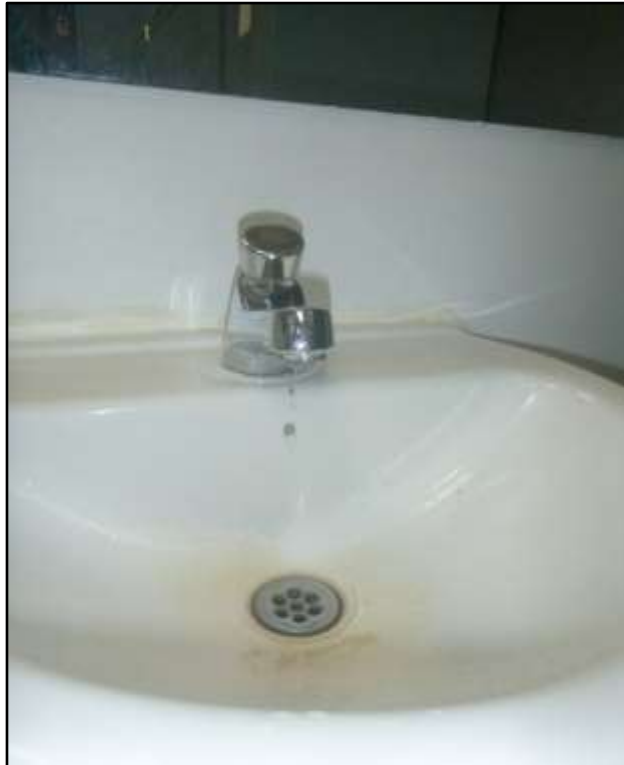
Ilustración 17. Fuga grifo salas de cirugía. U.S.S. Meissen.

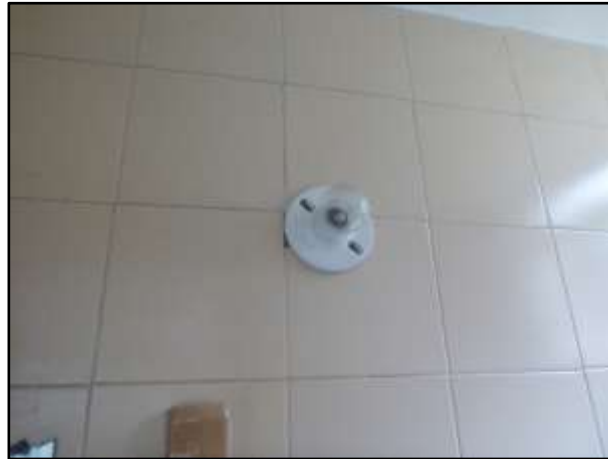
4.2.3.2. Ahorro y Uso Eficiente de la Energía. En la U.S.S. Casa de Teja se evidenció bombillo incandescente, en donde el consumo de energía es mayor así como incumple con el Decreto 2331 de 2007, "se restringe el uso de los mismos y deberán ser sustituidos por Lámparas fluorescentes compactas"

Ilustración 18. Bombillo Incandescente U.S.S. Casa de Teja

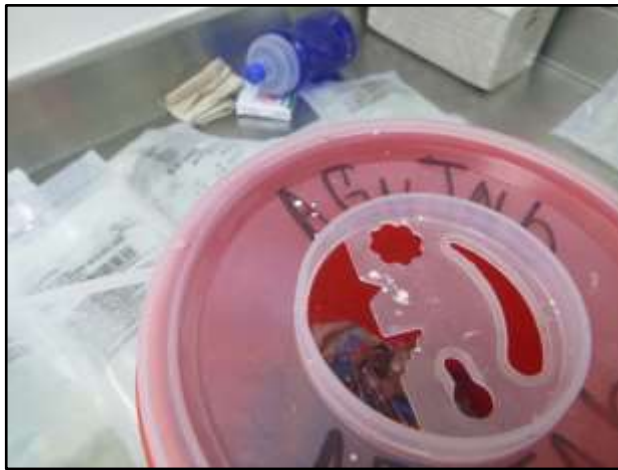
4.2.3.3. Segregación en la Fuente. Se encontraron residuos dispuestos de manera incorrecta, esto genera riesgo de enfermedades intrahospitalaria; para el caso de los residuos peligrosos, además de ser una práctica incorrecta incumple el numeral 7.2.3. Segregación en la fuente, de la resolución 1164 de 2002, las unidades donde se evidenció este hallazgo son:

Ilustración 23. Gasa en guardián C.A.P.S. Vista Hermosa.

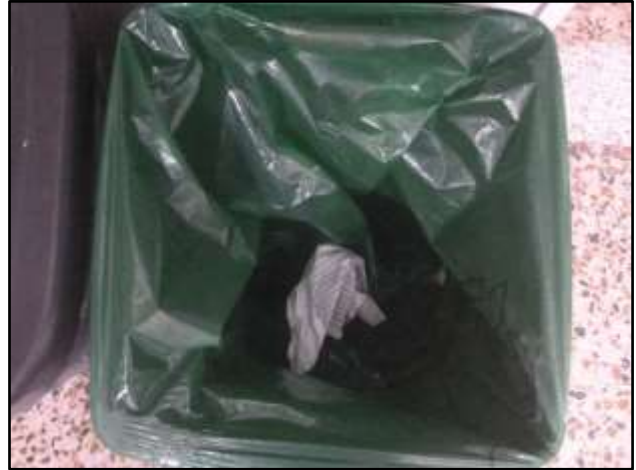
Ilustración 24. Papel Reciclable en caneca verde U.S.S. San Francisco.

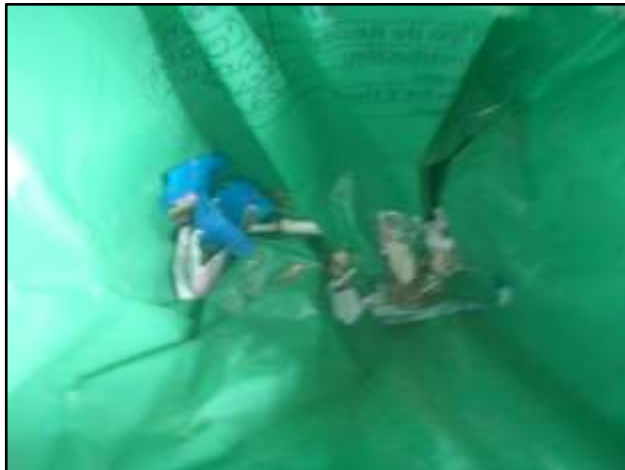
Ilustración 25. Algodón en Caneca verde. U.S.S. Candelaria II.

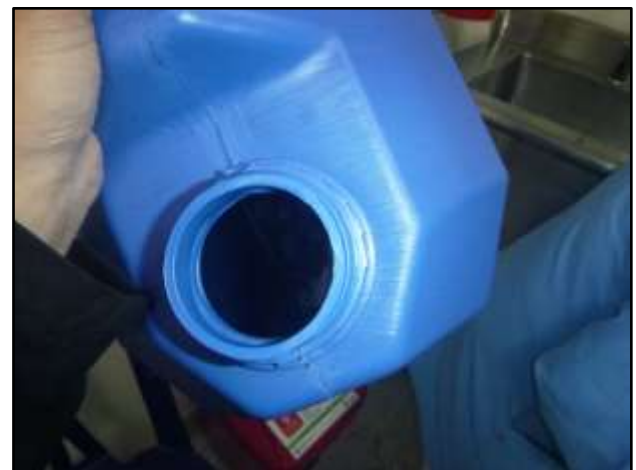
Ilustración 26. Aplicador en galón para residuos Químicos U.S.S. Jerusalem.

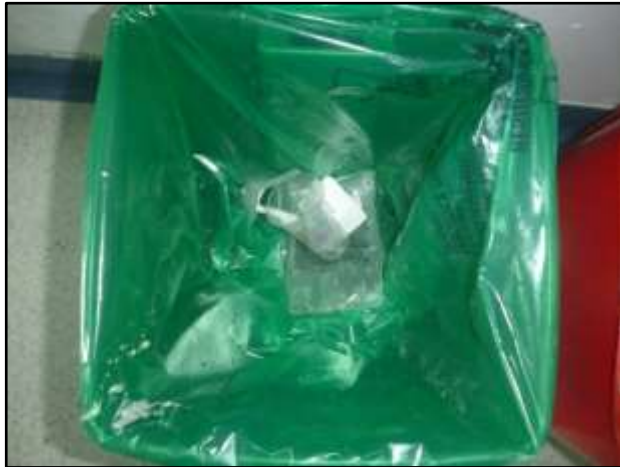
**Ilustración 27. Bolsa de suero en caneca verde.
U.S.S. Meissen**

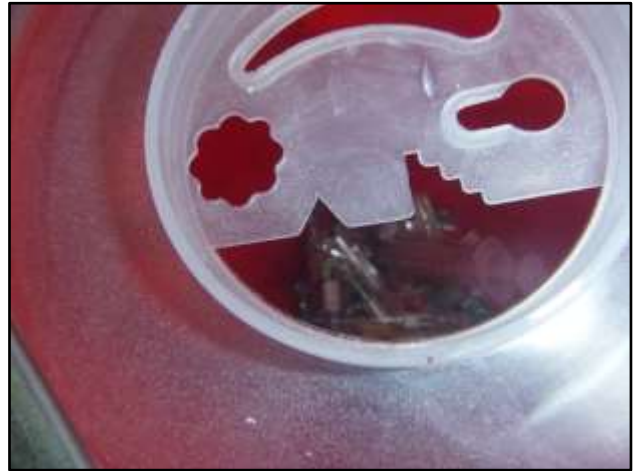
Ilustración 28. Jeringa en guardián, U.S.S. Meissen.

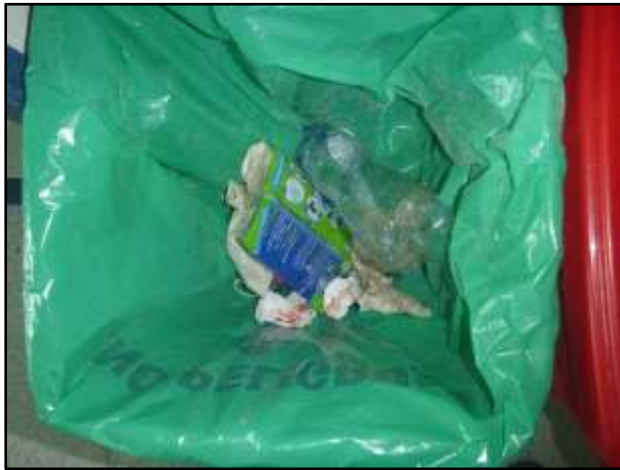
**Ilustración 29. caneca verde con residuos biosanitarios,
U.S.S. Meissen.**

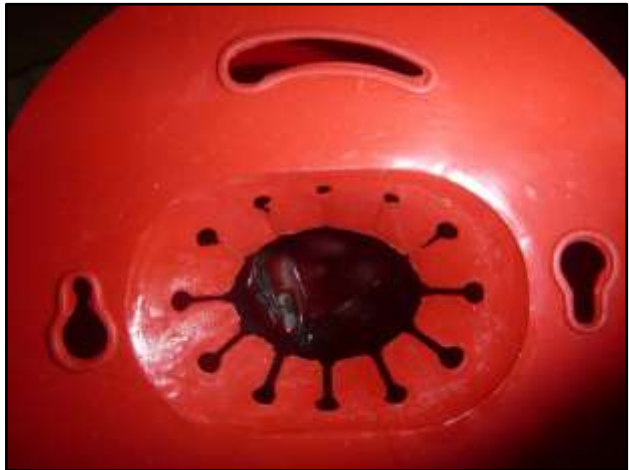
**Ilustración 30. Residuo químico en guardián para
cortopunzantes. U.S.S. Meissen.**

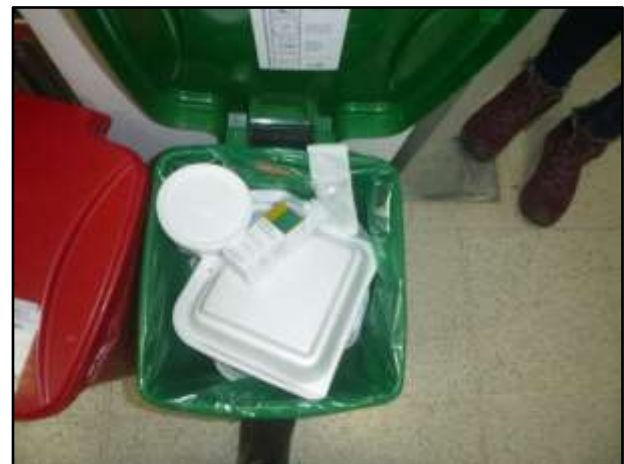
Ilustración 39. Caneca rebosada y con segregación incorrecta, U.S.S. Meissen

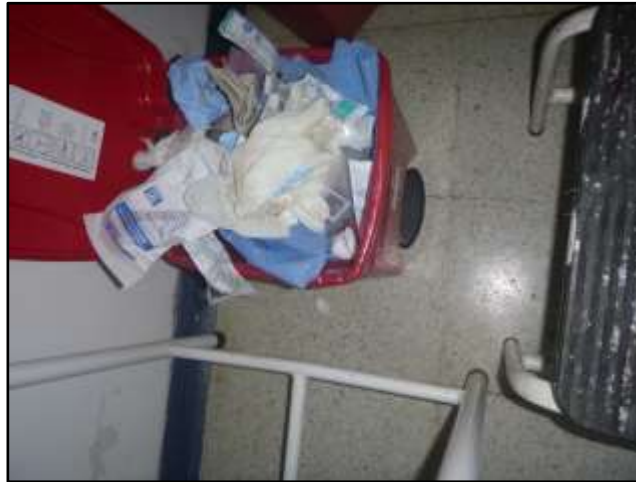
Ilustración 40. Caneca Rebosada urgencias U.S.S. Meissen

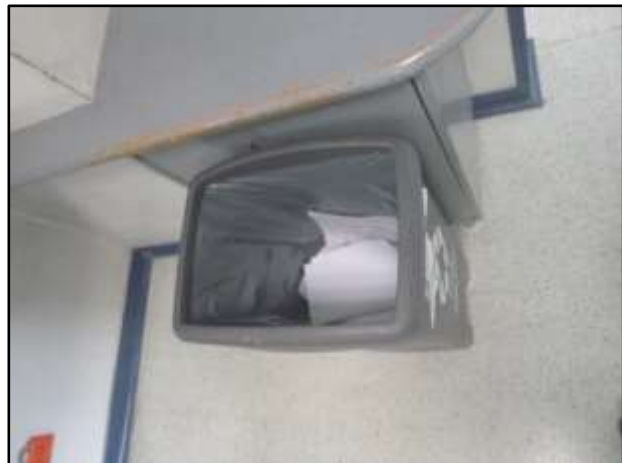
Caneca Partida y sin Tapa. Se evidencian canecas y recipientes partidos o sin tapa, lo que genera riesgo de contaminación cruzada e incumple el numeral 7.2.3. Segregación en la Fuente de la resolución 1164 de 2002. Las unidades donde se evidenció este hallazgo son: C.A.P.S. Vista Hermosa, Paraíso, La Estrella, San Francisco, Potosí, Jerusalén, Meissen.

Ilustración 48. Caneca sin tapa, U.S.S. Meissen

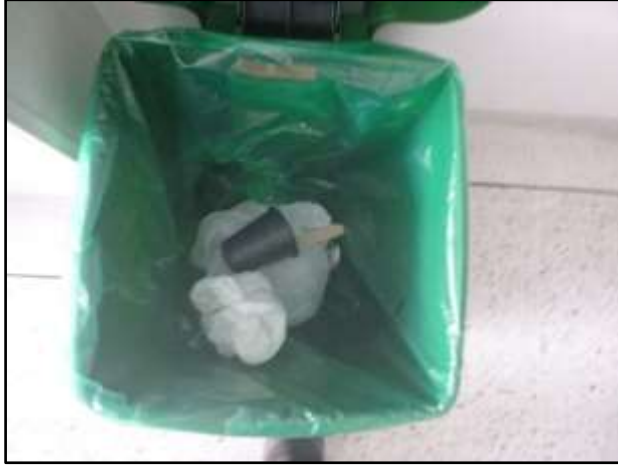
Cortopunzantes en canecas. Se observaron bajalenguas y aplicadores en canecas, de acuerdo con lo establecido en el PIGR de la Subred, este tipo de elementos debe

ser dispuesto en galones e instalados en las diferentes áreas donde se manipula este material, como los consultorios, áreas de procedimientos, entre otros. La sede donde se evidencia esta observación es Vista Hermosa.

**Ilustración 49. Bajalengua en caneca verde
C.A.P.S. Vista Hermosa.**

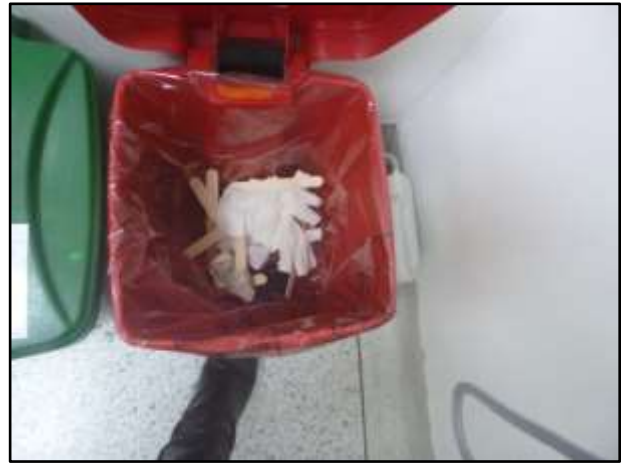
**Ilustración 50. Bajalenguas en caneca roja.
C.A.P.S. Vista Hermosa.**

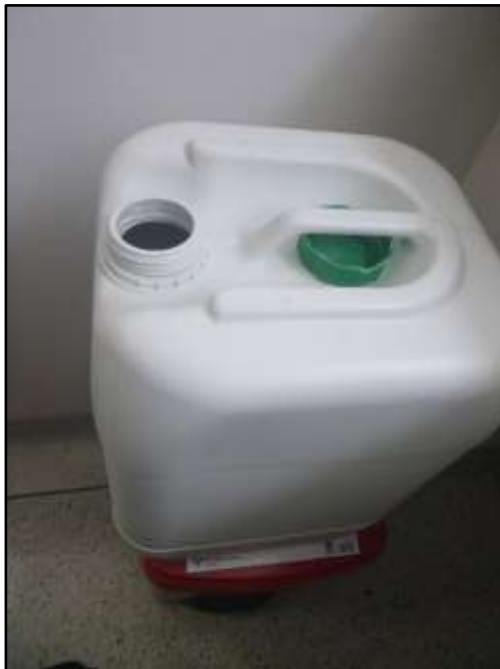
Recipientes sin marcar. Para el recambio de guardianes y galones en los tiempos establecidos, es necesario que se realice la correcta marcación; se observaron recipientes como galones y guardianes sin marcar, incumpliendo el numeral 7.2.3 Segregación en la fuente de la resolución 1164 de 2002.

**Ilustración 51. Galón sin marcar
C.A.P.S. Vista Hermosa**

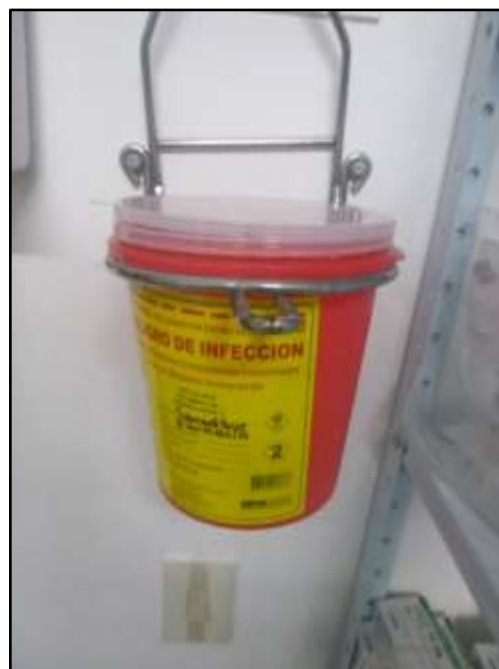
**Ilustración 52. Guardián sin fecha
U.S.S. La Estrella.**

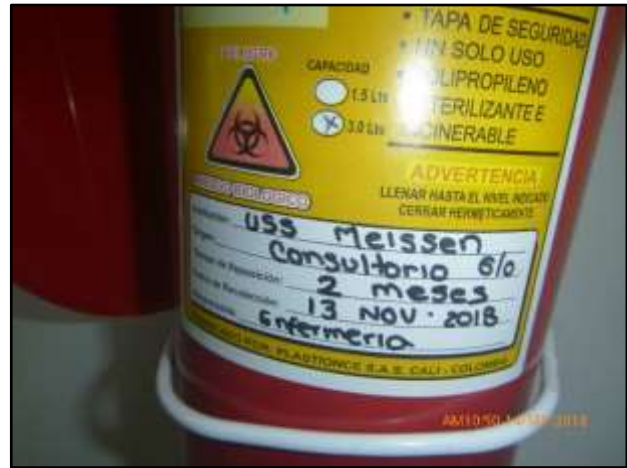
Ilustración 54. Incorrecta marcación guardián
U.S.S. Meissen.

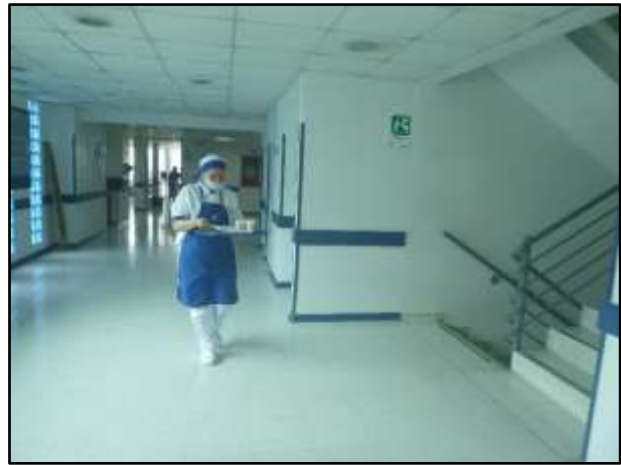
Ilustración 60. distribución de alimentos en horario de Ruta sanitaria.

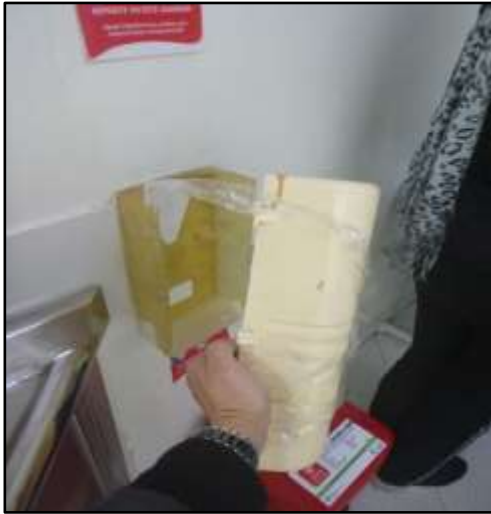
Ilustración 61. Recipiente en mal estado.
U.S.S. Casa de Teja.

4.2.3.5. Soportes para Guardianes. Se recomienda realizar el cambio de soportes para guardianes, ya que algunos de estos no están de acuerdo con el tamaño y otros se encuentran deteriorados y dañados, esto genera un riesgo alto de accidente y fallas en la manipulación de recipientes.

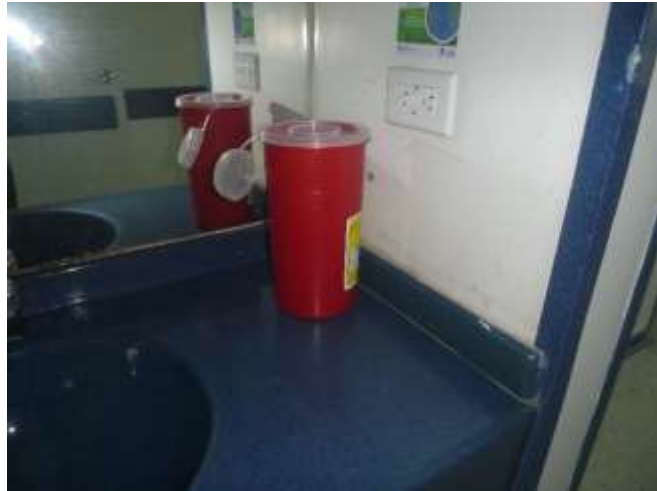
Ilustración 62. Guardian sin soporte 4 piso U.S.S. Meissen.

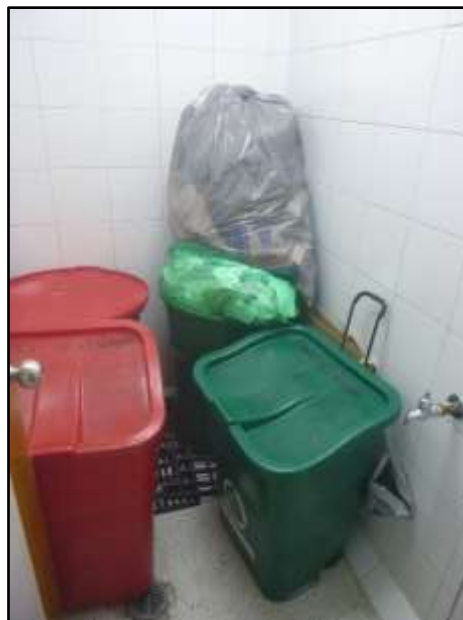
En el almacenamiento intermedio de residuos de la C.A.P.S. Vista Hermosa, se evidencian los residuos almacenados sin separación de acuerdo con su clasificación.

**Ilustración 63. Almacenamiento sin separación
de acuerdo con la clasificación C.A.P.S. Vista Hermosa**

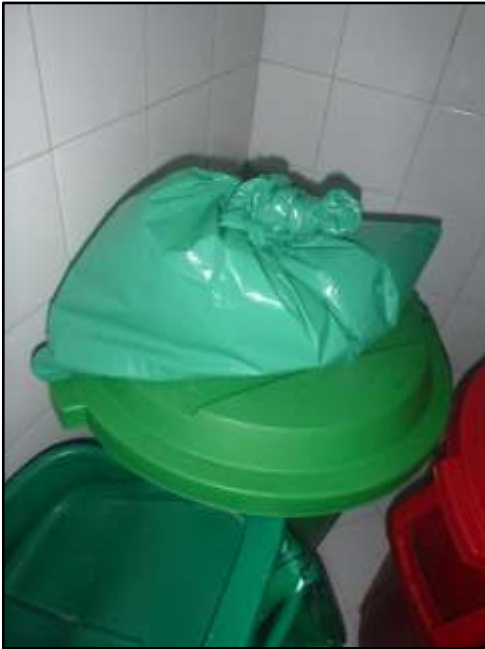
Ilustración 66. Almacenamiento incorrecto de residuos U.S.S. Meissen

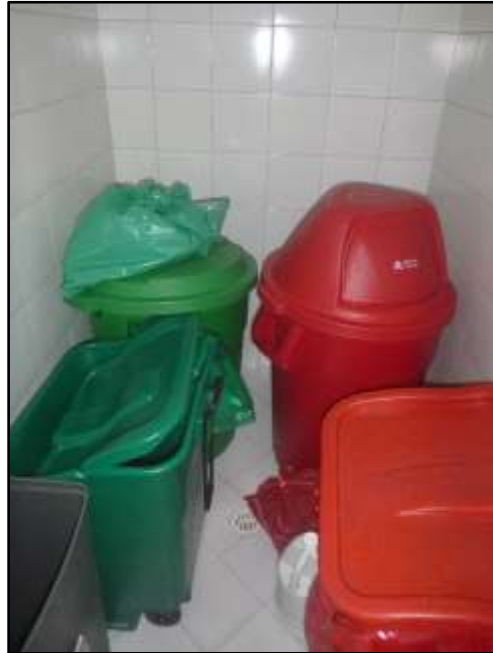
Ilustración 67. Ubicación de residuos que permite cruce U.S.S. Meissen.

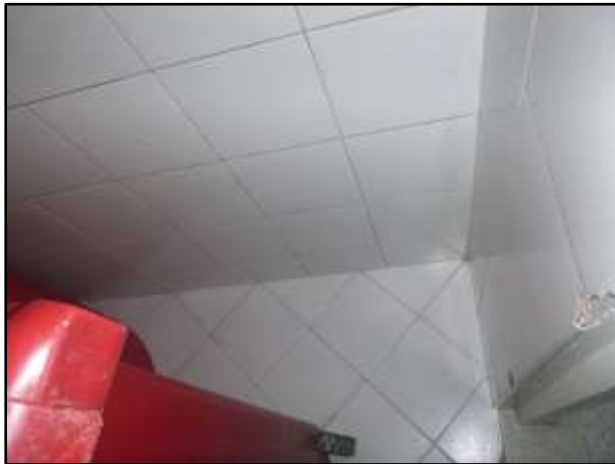
Ilustración 68. Paredes sin media caña, U.S.S. Meissen.

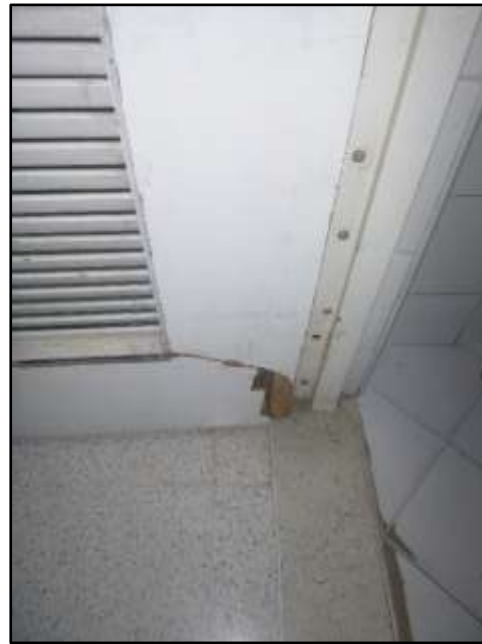
Ilustración 69. Puerta rota 4 piso. U.S.S. Meissen

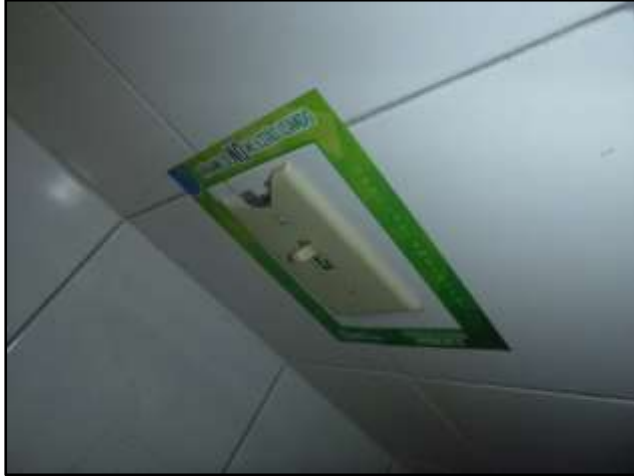
Ilustración 70. Switch dañado 4 piso U.S.S. Meissen.

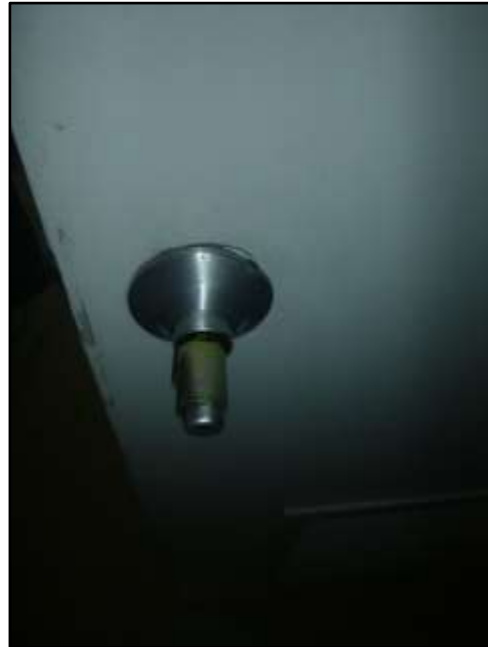
Ilustración 71. Chapa dañada Almacenamiento Intermedio U.S.S. Meissen.

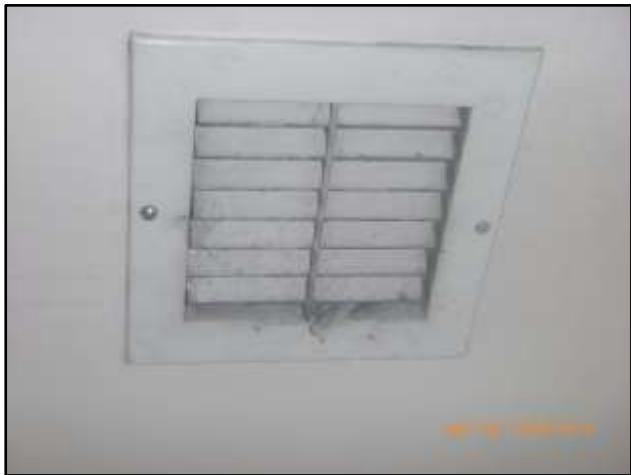
Ilustración 72. Rejilla de ventilación sucia, U.S.S. Meissen

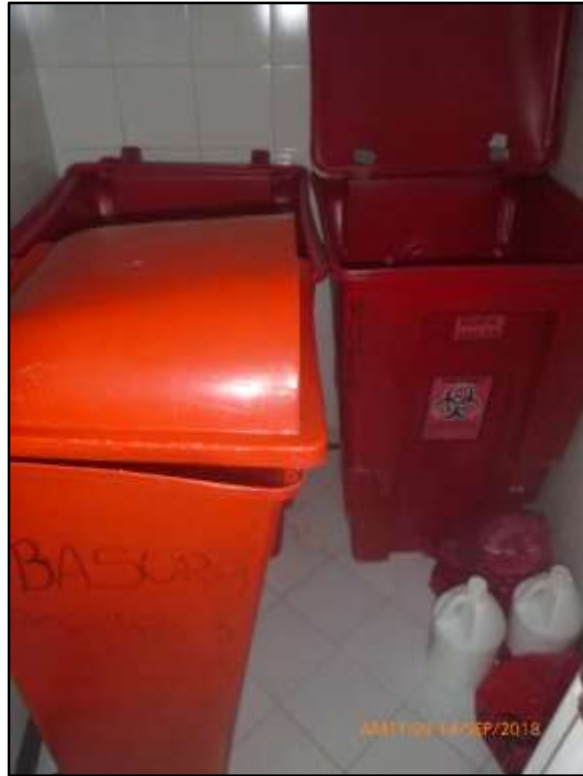
Ilustración 74. Almacenamiento de residuos en cuarto de ropa sucia.

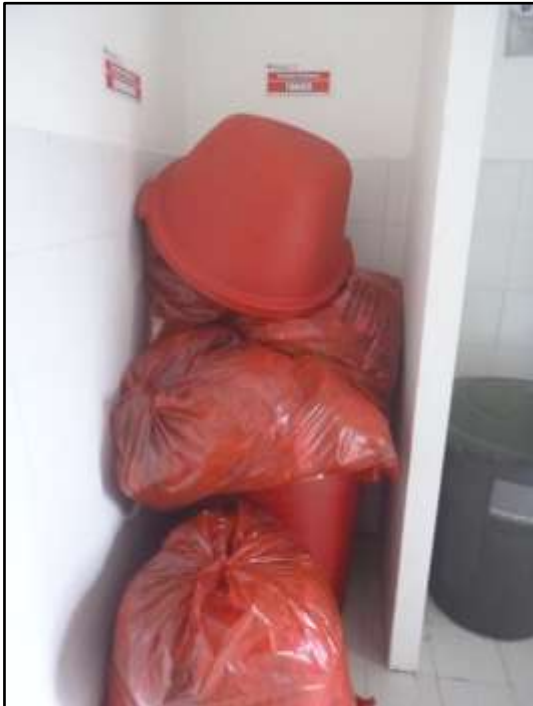
Para la U.S.S. Casa de Teja no se evidencia señalización adecuada, no se evidencia extintor cerca a los cuartos de almacenamiento, se observó contaminación cruzada en el almacenamiento de residuos químicos y biosanitarios, no se observa protección contra vectores, se observan bolsas en el suelo, generando riesgo de proliferación de vectores, mal manejo de residuos y contaminación cruzada de residuos.

Ilustración 75. Los residuos se encuentran dispuestos en el suelo

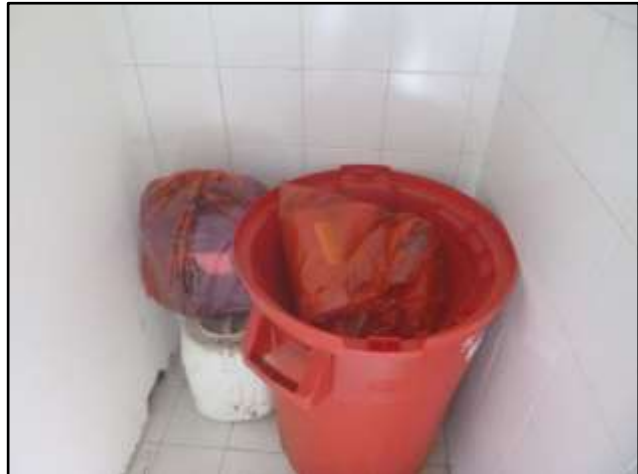
Ilustración 76. Residuos químicos y biosanitarios almacenados sin separación física.

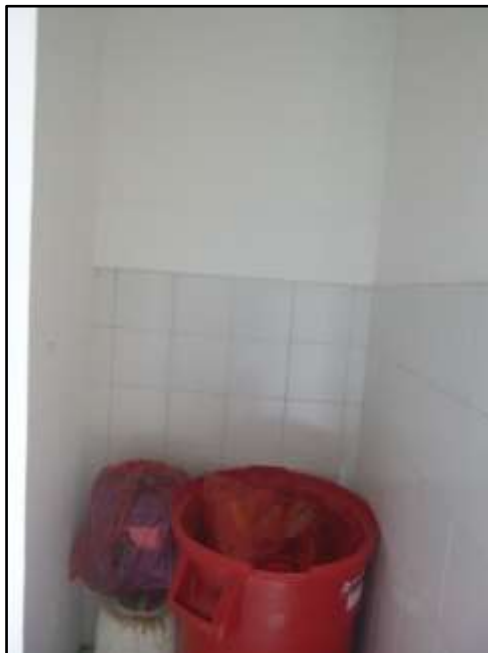
Ilustración 77. No hay Señalización
U.S.S. Casa de Teja.

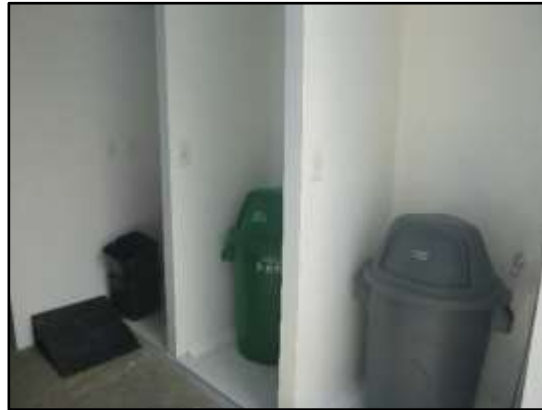
Para la U.S.S. Limonar el cuarto de almacenamiento de residuos no cuenta con señalización, no hay extintor, no se observa separación física, las paredes se encuentran deterioradas, no cuentan con control para vectores.

Ilustración 78. almacenamiento no cuenta con señalización. U.S.S. Limonar

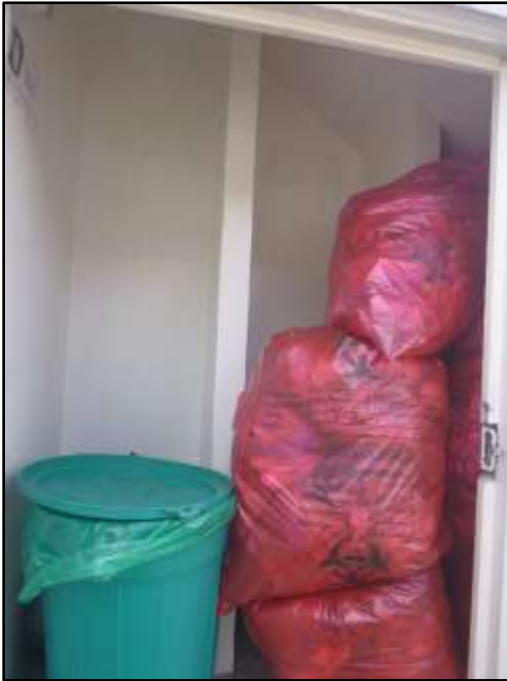
La U.S.S. Paraíso: no cuenta con señalización adecuada, no cuenta con extintor, el almacenamiento de los residuos peligrosos se encuentra a su máxima capacidad, en la visita inicial se evidenció el mismo aspecto, lo que indica que el almacenamiento de los residuos no se encuentra con la capacidad para el almacenamiento de los residuos de acuerdo con la generación de estos; los residuos peligrosos químicos y biosanitarios y el material reciclable no cuentan con separación física, no se observa control de vectores, el centro de acopio de residuos no cuenta con paredes a media caña.

Ilustración 83. Almacenamiento de residuos rebosado. U.S.S. Paraíso

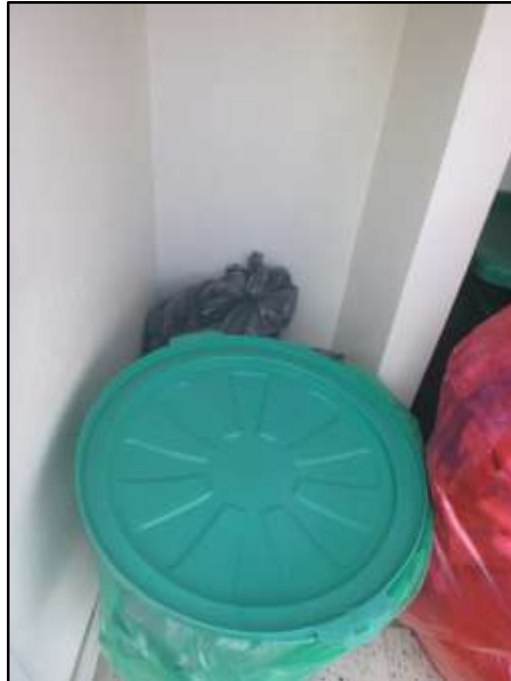
Ilustración 84. Material reciclable y residuos peligrosos sin separación física

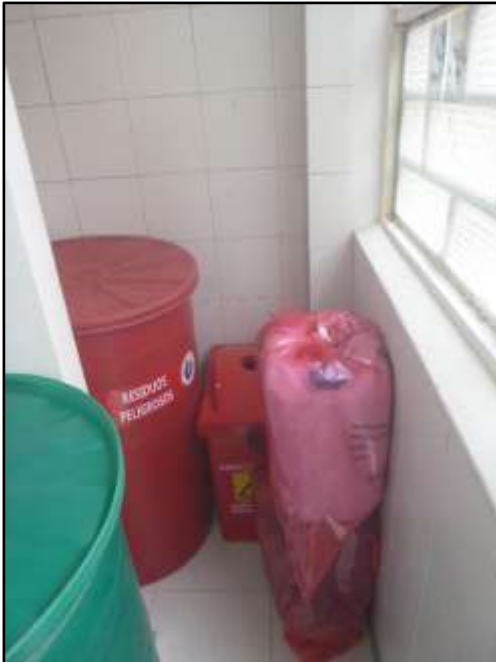
En la U.S.S. Potosí: se observó almacenamiento de residuos químicos y biosanitarios almacenados en el mismo lugar, las paredes no cuentan con media caña, no se observa control físico de vectores.

Ilustración 97. Se observan residuos químicos y biosanitarios almacenados en el mismo lugar.
U.S.S. Potosí.

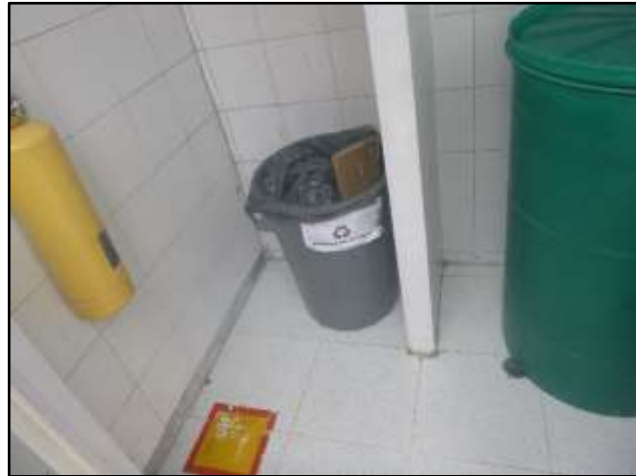
Ilustración 98. Las paredes no cuentan con media caña
U.S.S. Potosí.

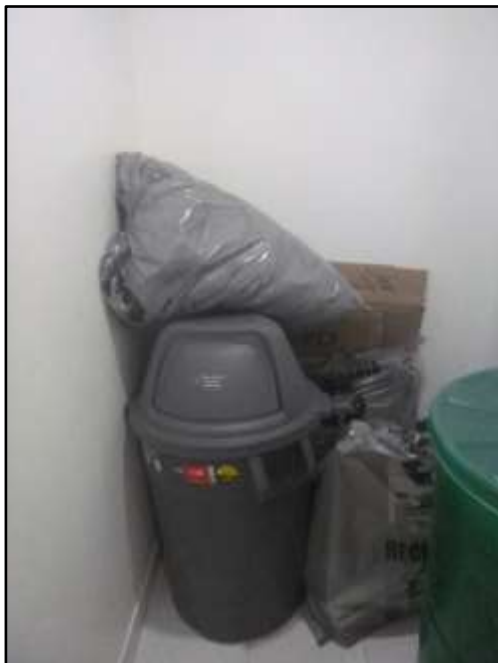
Para la U.S.S. Jerusalén no se observa señalización adecuada, se observan los residuos reciclables ubicados por fuera de los contenedores y en el piso, no se observa control físico contra vectores.

Ilustración 99. Residuos ordinarios y reciclables ubicados en el mismo lugar y sin separación física

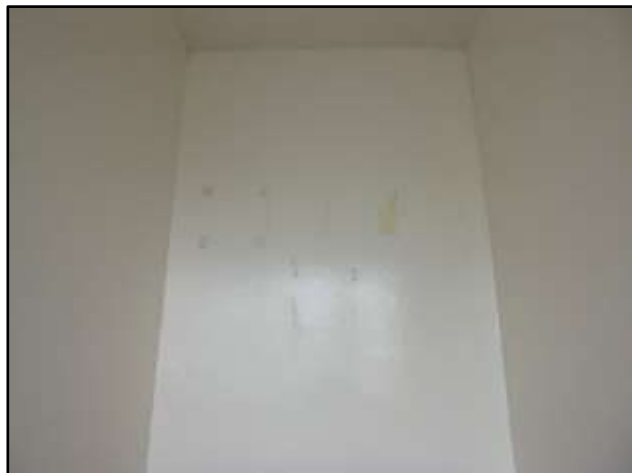
Ilustración 100. No se observa señalización adecuada
U.S.S. Jerusalén.

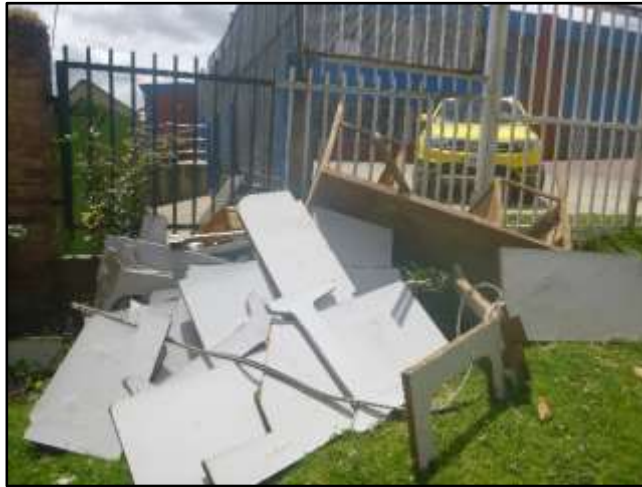
Ilustración 105. Residuos de madera sin almacenamiento adecuado U.S.S. Sierra Morena

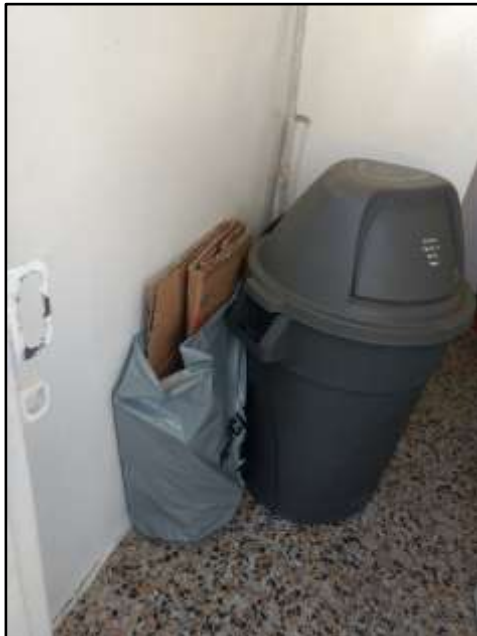
el cuarto de almacenamiento de residuos de la U.S.S. San Isidro no cuenta con paredes con media caña, no se observa protección contra roedores.

Ilustración 106. Paredes sin media caña U.S.S. San Isidro

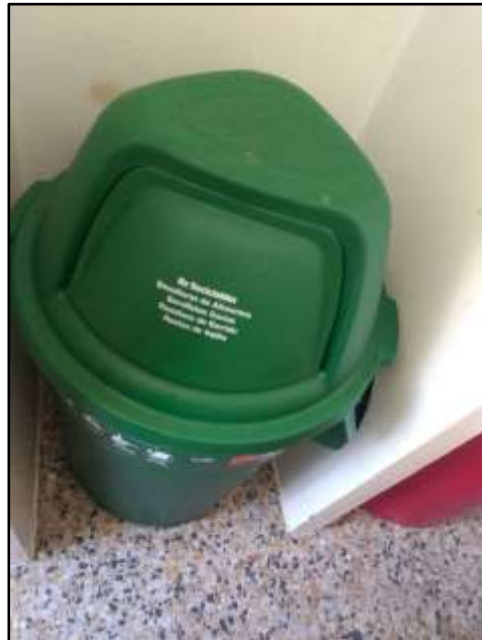
Ilustración 107. Paredes sin media caña U.S.S. San Isidro

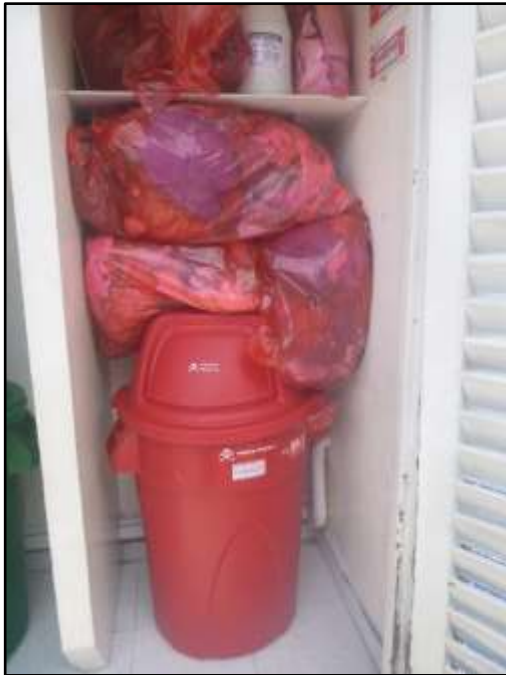
El cuarto de almacenamiento de residuos de la U.S.S. Ismael Perdomo, no cuenta con extintor, los residuos químicos y biosanitarios se encuentra almacenados sin separación física, y estos se encuentran a su máxima capacidad, las paredes no cuentan con media caña.

Ilustración 108. Residuos almacenados a si máxima capacidad U.S.S. Ismael Perdomo.

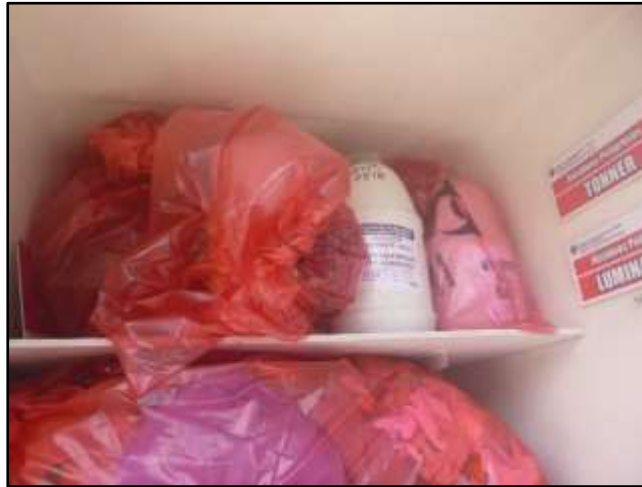
Ilustración 109. Residuos biosanitarios y químicos sin separación Física, U.S.S. Ismael Perdomo.

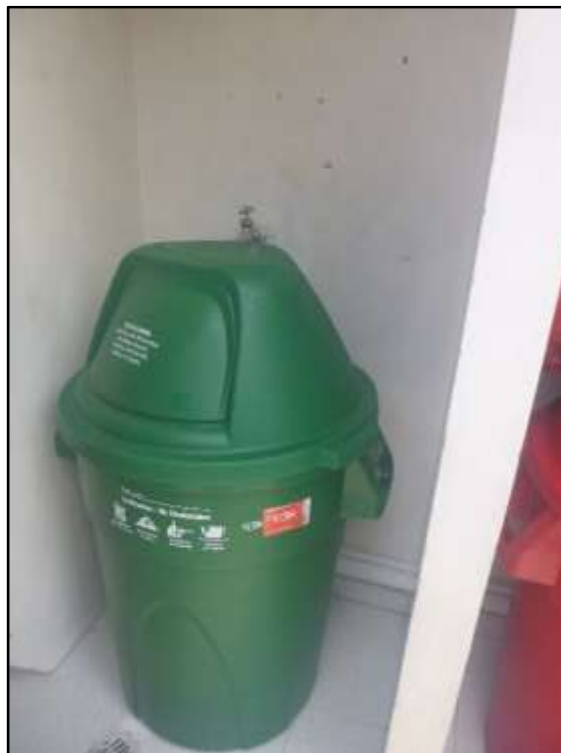
Ilustración 110. Paredes sin media caña, U.S.S. Ismael Perdomo.

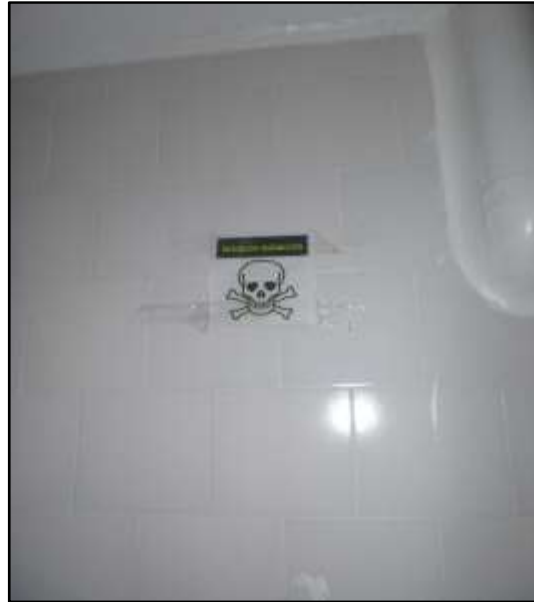
desinfección, el almacenamiento de material reciclable se encuentra en desorden, en el centro de acopio de residuos ordinarios se observaron recipientes verdes y grises, los cuales no cumplen con lo establecido en la Resolución 1164 de 2002.

Ilustración 111. Señalización que no permite limpieza y desinfección

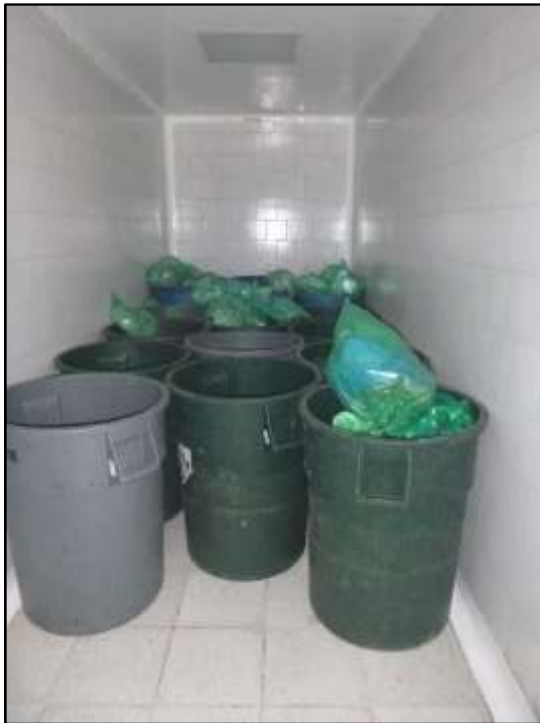
Ilustración 112. Recipientes grises y verdes en almacenamiento de residuos orgánicos, no se observa señalización.

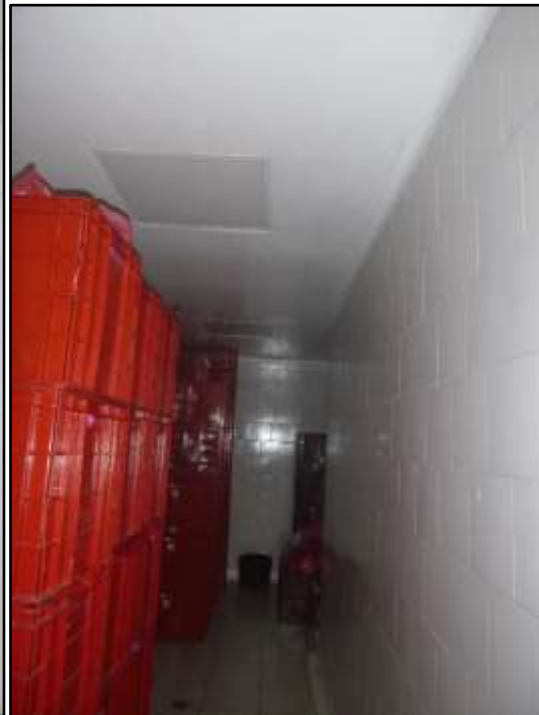
Ilustración 113. No se observa señalización

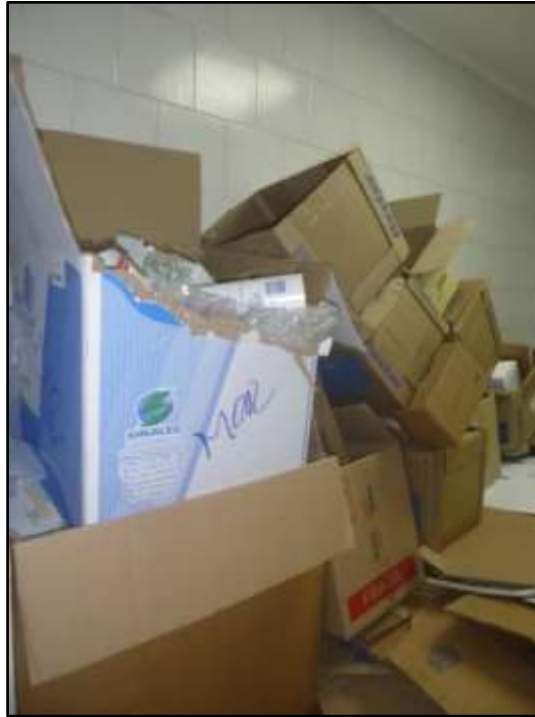
Ilustración 114. Desorden en almacenamiento de material reciclable.

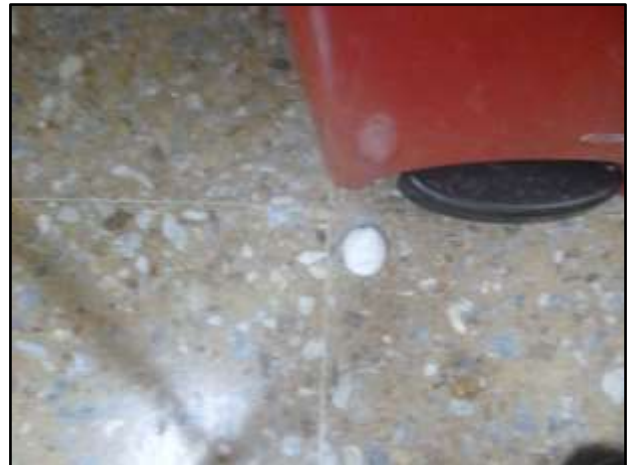
**Ilustración 119. Algodón en el piso
U.S.S. San Francisco.**

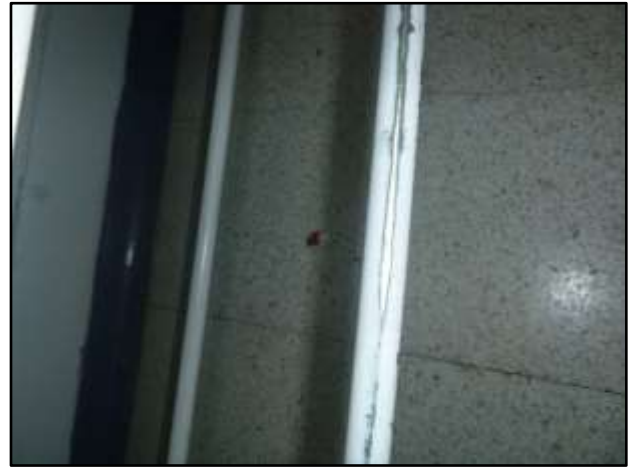
Ilustración 121. Algodón con sangre en el piso U.S.S. Meissen.

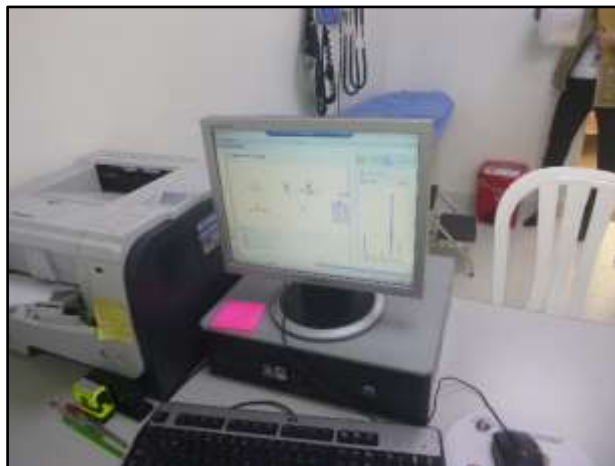
Las unidades donde se evidencia esta observación son: Casa de Teja, Juveniles, Vista Hermosa, San Francisco, Candelaria II, Sierra Morena, Ismael Perdomo, Meissen.

Ilustración 122. Equipo de cómputo encendido sin uso U.S.S. Casa de Teja.

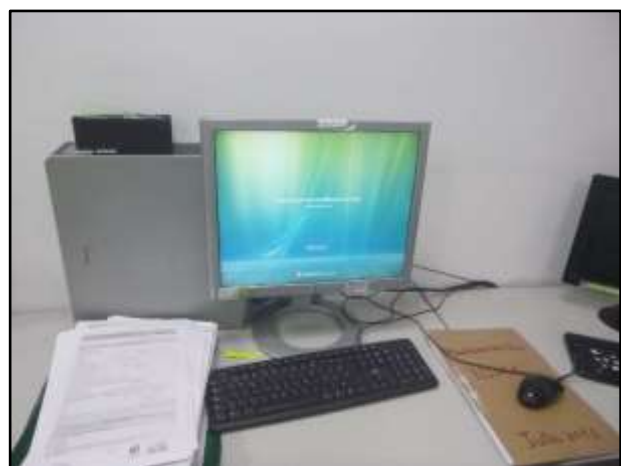
Ilustración 123. Equipo de cómputo encendido sin uso U.S.S. Juveniles

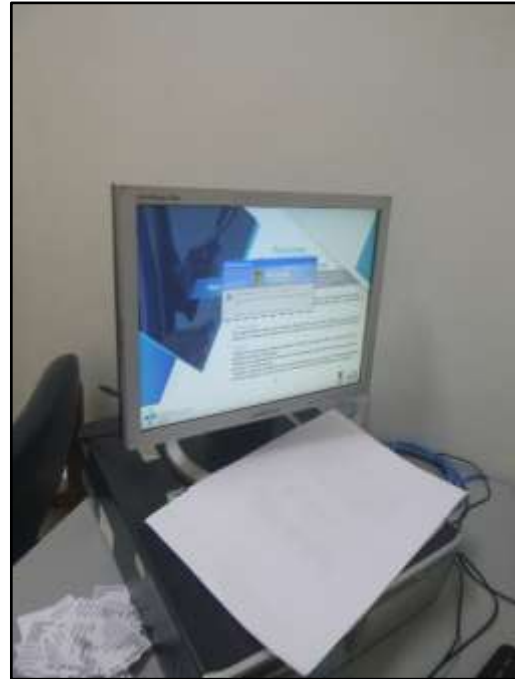
**Ilustración 125. Equipo de cómputo
encendido sin uso U.S.S. San Francisco.**

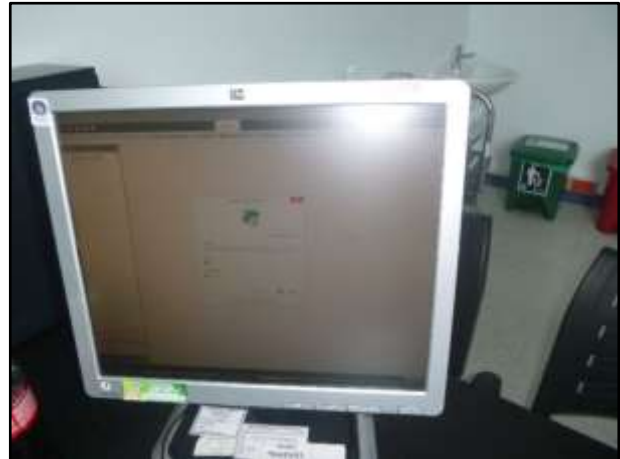
Ilustración 129. Equipo de cómputo encendido U.S.S. Meissen.

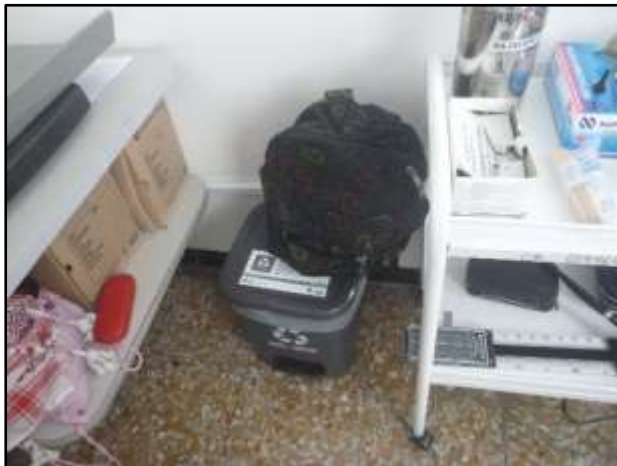
Se evidencian elementos como maletas sobre los recipientes para segregación de residuos, personal sentado en estas, además de partir y generar un daño a las canecas genera riesgo de contagio de enfermedades; dentro de los contratos se encuentra establecido el cuidado de los bienes inmuebles de la entidad y seguimiento a las disposiciones de esta.

Ilustración 130. Maleta sobre caneca. U.S.S. San Francisco

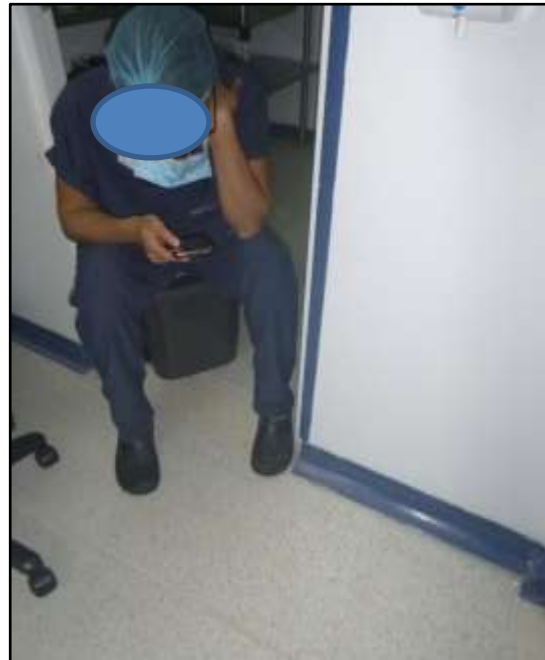
Ilustración 131. Medico en salas de cirugía sentado sobre caneca, U.S.S. Meissen.
