**INFORME DE AUDITORIA DE
GESTION AMBIENTAL
SEPTIEMBRE DE 2018**

**Asunto: Entrega Informe de Auditoria de Gestión Ambiental III Trimestre de
2018**

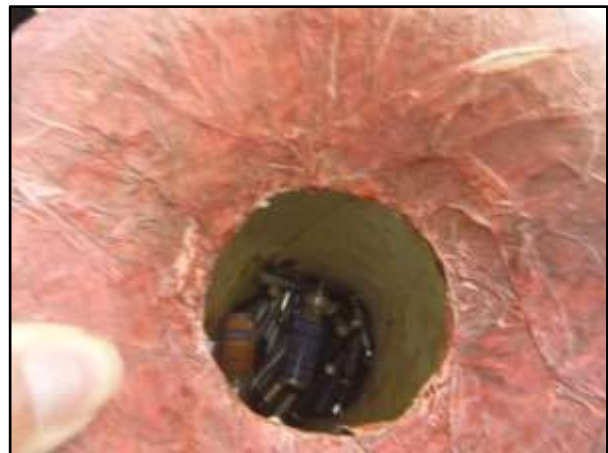
Ilustración 20. Caneca para pilas con restos de empaques de medicamentos. C.A.P.S. Vista Hermosa

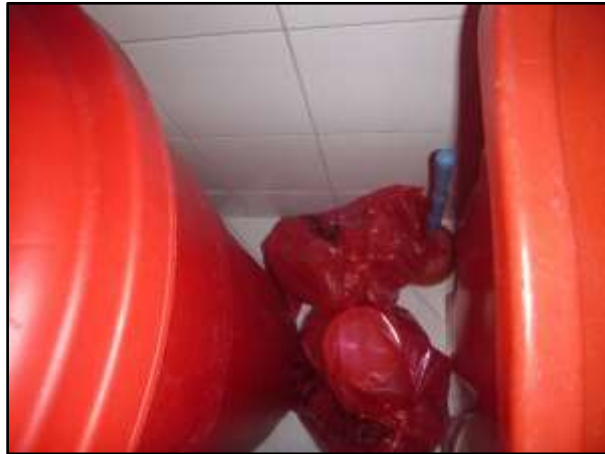
En la zona de almacenamiento intermedio de residuos de salas de cirugía se evidencian residuos químicos con caneca marcada como biosanitarios, se observaron guantes de aseo en caneca verde, se observó almacenamiento de residuos peligrosos en cuarto de almacenamiento de ropa sucia, el centro de acopio no cuenta con paredes con media caña, se observó sucia la rendija de ventilación de cuarto de residuos peligrosos.

Ilustración 65. Residuos incorrectamente almacenados U.S.S. Meissen.

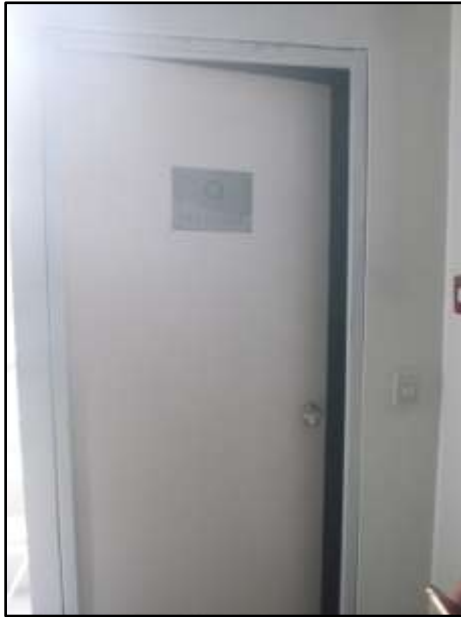
Durante la revisión de la C.A.P.S. Vista Hermosa se evidenció señalización que no permite correcta limpieza y desinfección, en cuarto de almacenamiento de residuos químicos no se observa matriz de compatibilidad de residuos.

Ilustración 81. Señalización que no permite correcta limpieza y desinfección.

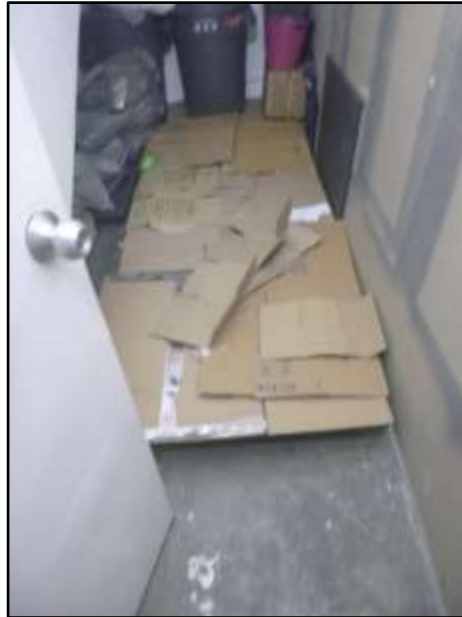
Ilustración 82. No cuenta con paredes a media caña.

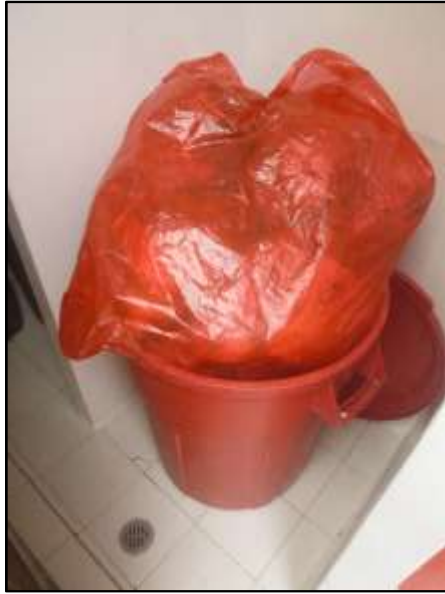
La U.S.S. La Estrella no cuenta con señalización adecuada, no se evidencia un lugar destinado para el almacenamiento de residuos ordinarios, estos se encuentran ubicados en un lugar expuesto, sin protección contra vectores, ni protección para lluvias, estos no tienen la capacidad para la generación de la U.S.S., las paredes no cuentan con media caña.

Ilustración 86. Paredes sin media caña

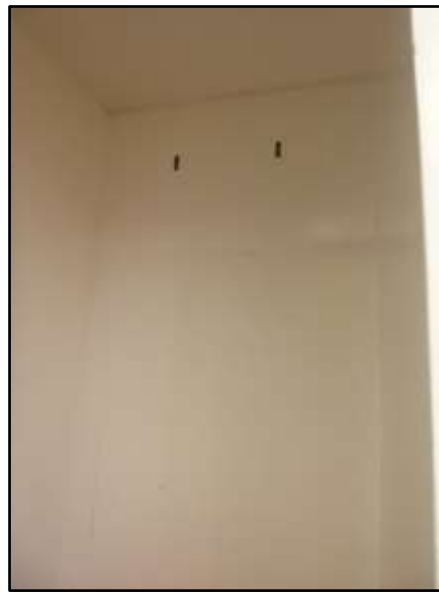
Ilustración 87. No cuenta con correcta señalización

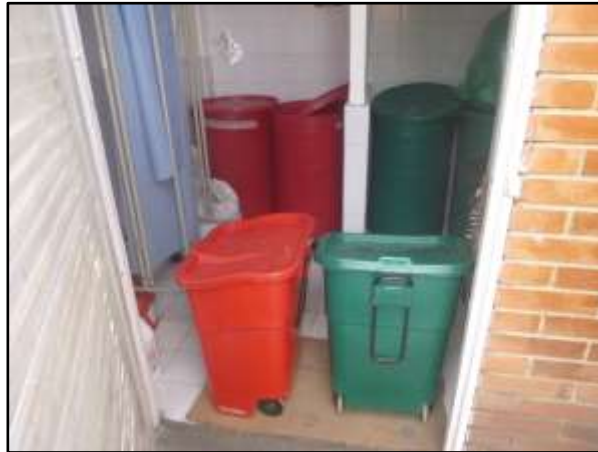
**Ilustración 90. Residuos de Escombros
en almacenamiento de residuos peligrosos U.S.S. San Francisco.**

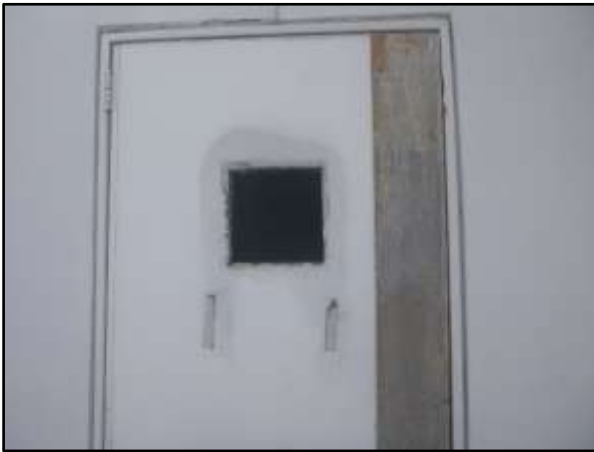
La U.S.S. Candelaria no cuenta con señalización adecuada, no cuenta con paredes a media caña, residuos químicos y biosanitarios almacenados sin separación física, las puertas no permiten limpieza y desinfección adecuada, no cuenta con almacenamiento de material reciclable de acuerdo con lo establecido en la normatividad vigente, Resolución 1164 de 2002.

**Ilustración 91. No cuenta con señalización
Adecuada, U.S.S. Candelaria II.**

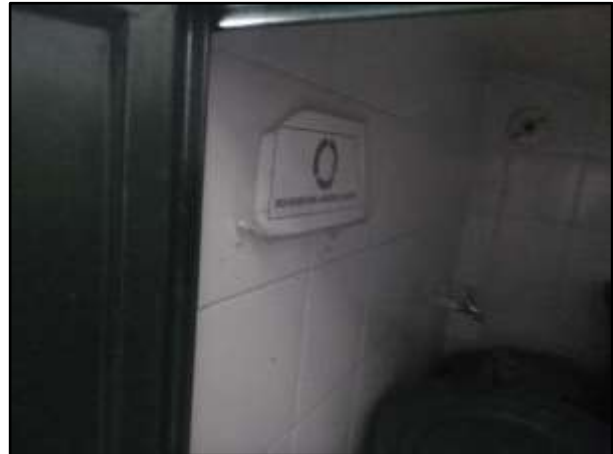
Ilustración 94. Señalización que no permite limpieza y desinfección, U.S.S. Candelaria II.

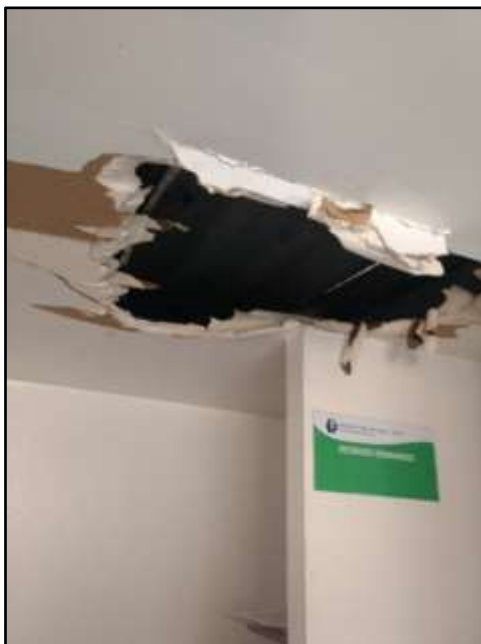
Durante la visita inicial el techo de la unidad se encontraba completamente destruido, para la presente visita este se observa reconstruido.

Ilustración 103. Techo de la unidad durante la visita inicial

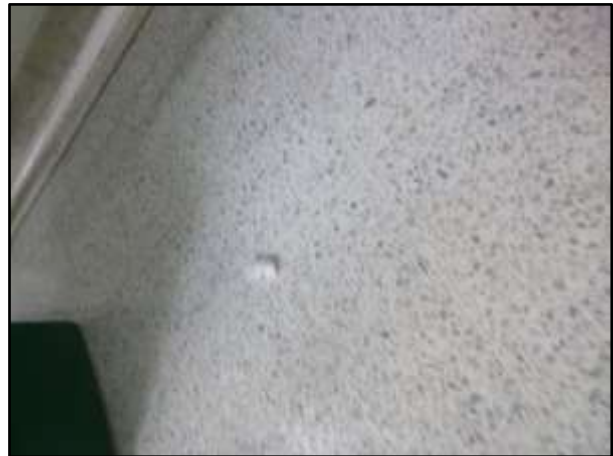
**Ilustración 117. Algodón en el piso
C.A.P.S. Vista Hermosa**

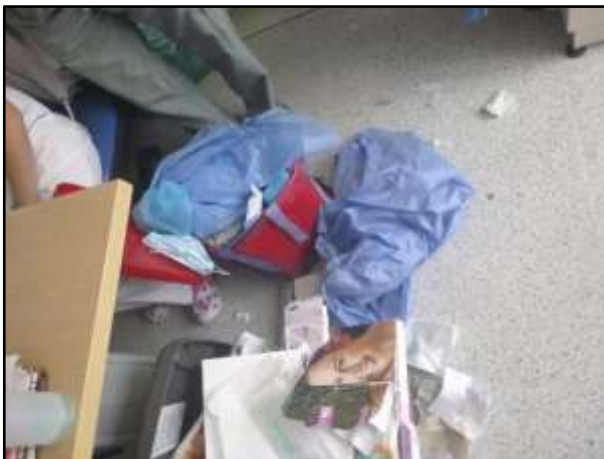
**Ilustración 118. Desorden e incorrecta segregación.
C.A.P.S. Vista Hermosa**

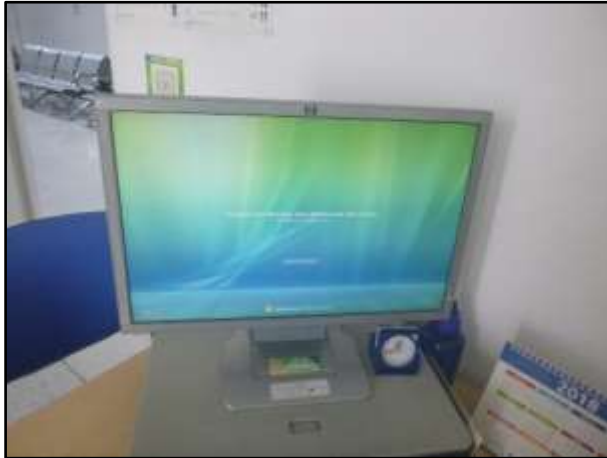
Durante el recorrido de seguimiento se evidencian equipos de cómputo encendidos sin uso, se recomienda una vez se va a realizar otra actividad apagar el pc si esta actividad es prolongada o la pantalla si dicha actividad es de poca duración.

**Ilustración 124. Equipo de Cómputo encendido
C.A.P.S. Vista Hermosa**
