**INFORME DE AUDITORIA DE
GESTION AMBIENTAL
SEPTIEMBRE DE 2018**

**Asunto: Entrega Informe de Auditoria de Gestión Ambiental III Trimestre de
2018**

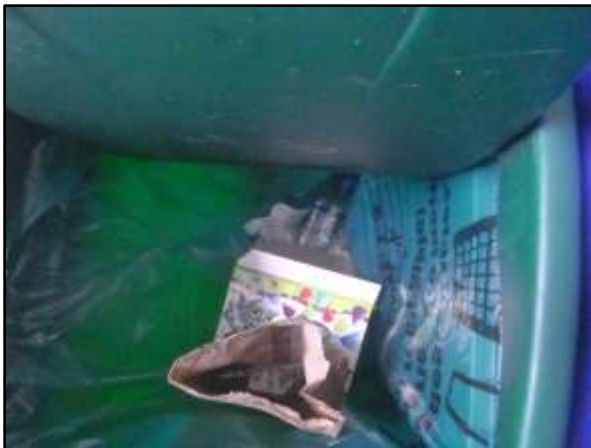
Ilustración 19. Papel reciclable en caneca verde, U.S.S. Juveniles

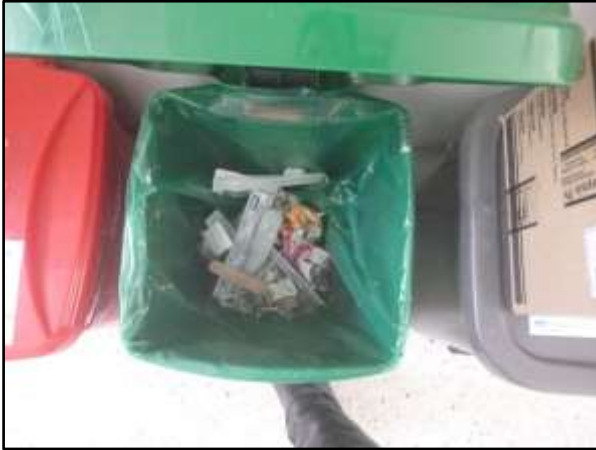
Ilustración 21. Tapabocas y bajalenguas en caneca verde C.A.P.S. Vista Hermosa.

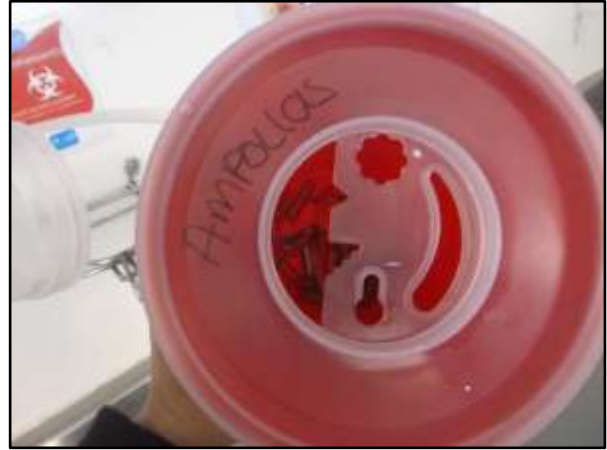
Ilustración 22. Guardián con residuos químicos y biosanitarios. C.A.P.S. Vista Hermosa.

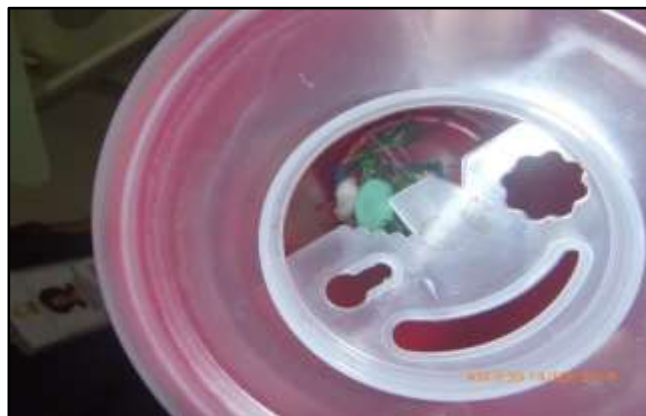
**Ilustración 31. Algodón en guardián
U.S.S. Laboratorio Meissen**

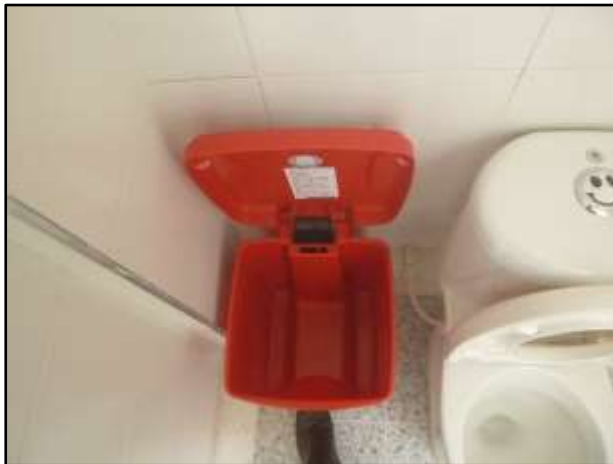
Canecas sin bolsa. Se encontraron recipientes para almacenamiento de residuos sin su respectiva bolsa, lo que dificulta la recolección de residuos en el momento de recambio de bolsas y puede generar accidentes para el personal de servicios generales, esto incumpliendo el numeral 8.1.3 Recolección de la Resolución 1164 de 2002.

Ilustración 32. Caneca sin bolsa U.S.S. Limonar

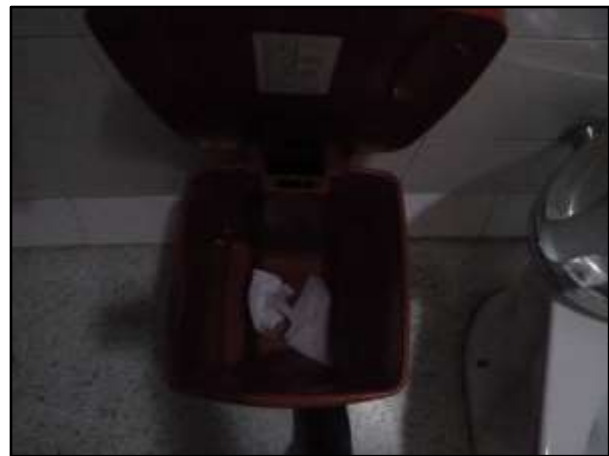
En la C.A.P.S. Vista Hermosa se encontraron 7 canecas en el piso 3, sin la respectiva bolsa, esta actividad dificulta la recolección de los residuos en el momento de la realización de la ruta sanitaria y genera riesgo de accidente por parte del personal de servicios generales, quienes son las personas encargadas de realizar el recambio de las bolsas.

Ilustración 33. Canecas sin bolsa U.S.S. Vista Hermosa

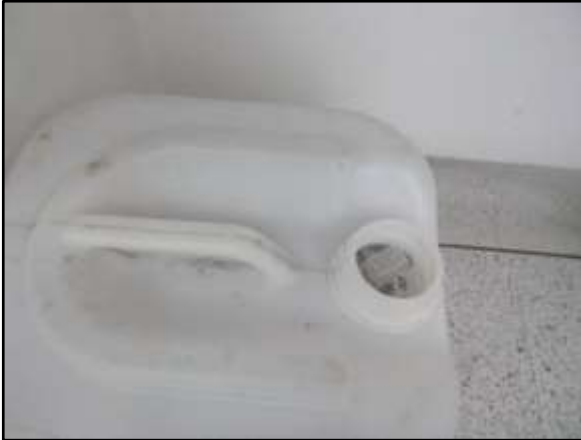
Recipientes llenos a más de $\frac{3}{4}$ partes. Durante los recorridos se evidenciaron galones, guardianes y recipientes para segregación de residuos llenos a más de $\frac{3}{4}$ partes, estos generan riesgo de accidentes por quienes manipulan los residuos tanto para el personal que realiza la segregación (personal asistencial) como el personal encargado de la recolección de residuos (servicios generales) además de incumplir con el numeral 7.2.4.2 desactivación de baja eficiencia, de la resolución 1164 de 2002; este hallazgo fue detectado en las unidades de Vista Hermosa, La Estrella, Meissen.

Ilustración 34. Galón lleno a más de $\frac{3}{4}$ partes. C.A.P.S. Vista Hermosa.

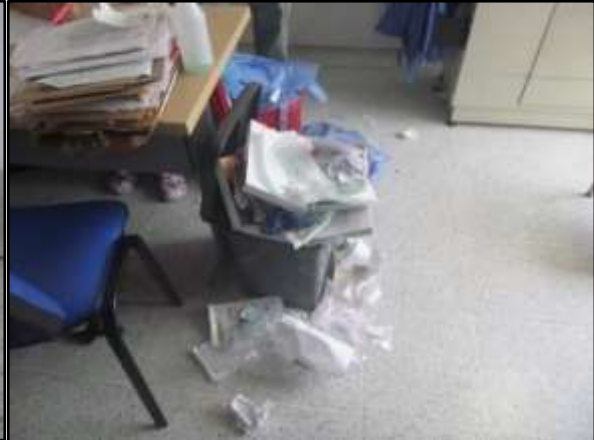
Ilustración 35. Caneca llena a más de $\frac{3}{4}$ partes. C.A.P.S. Vista Hermosa.

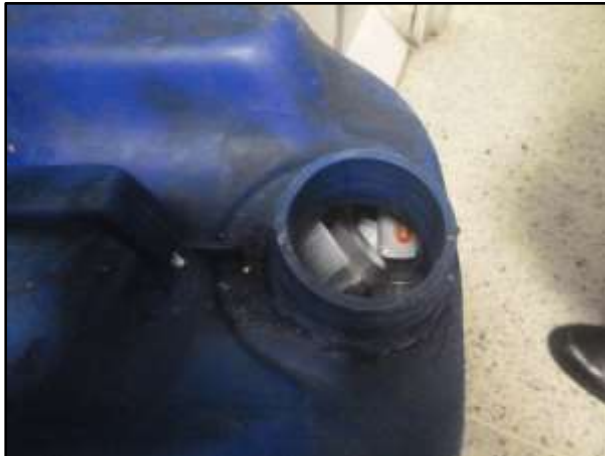
Ilustración 36. Galón lleno a más de $\frac{3}{4}$ partes. C.A.P.S. Vista Hermosa

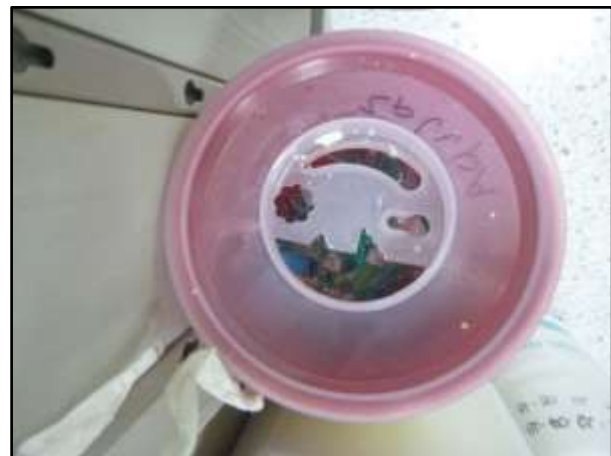
Ilustración 37. Guardián a más de $\frac{3}{4}$ partes C.A.P.S. Vista Hermosa

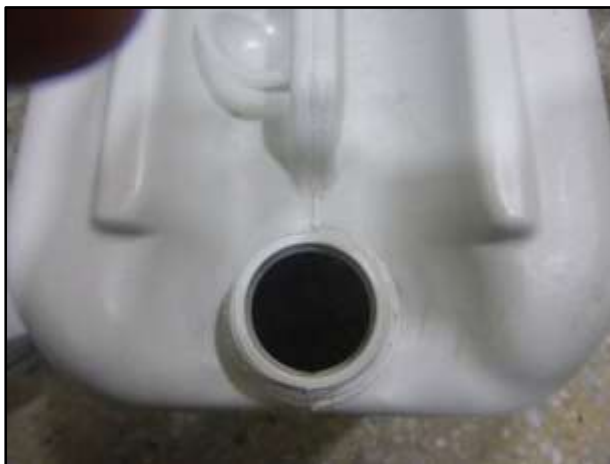
Ilustración 38. Galón lleno a más de $\frac{3}{4}$ partes. U.S.S. La Estrella

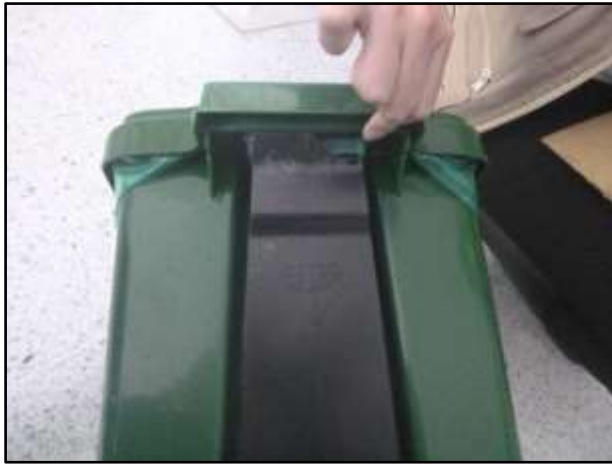
Caneca Partida y sin Tapa. Se evidencian canecas y recipientes partidos o sin tapa, lo que genera riesgo de contaminación cruzada e incumple el numeral 7.2.3. Segregación en la Fuente de la resolución 1164 de 2002. Las unidades donde se evidenció este hallazgo son: C.A.P.S. Vista Hermosa, Paraíso, La Estrella, San Francisco, Potosí, Jerusalén, Meissen.

**Ilustración 41. Caneca Partida
C.A.P.S. Vista Hermosa**

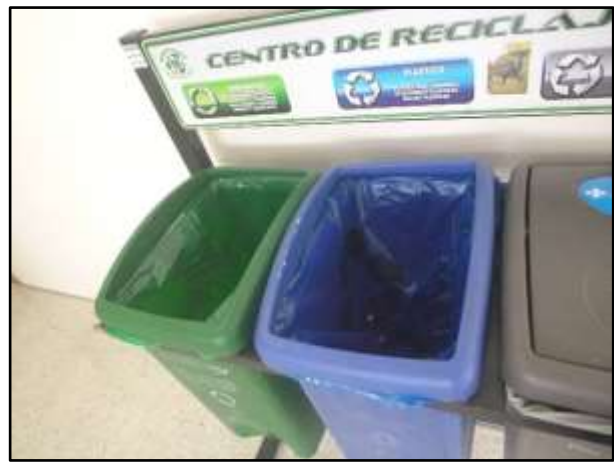
**Ilustración 42. Canecas sin tapa,
C.A.P.S. Vista Hermosa**

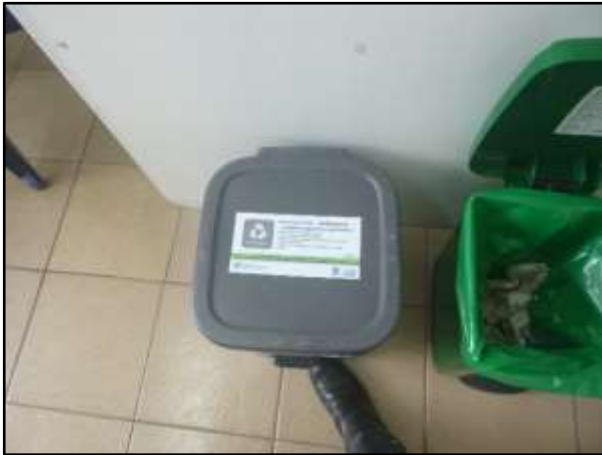
Ilustración 43. Caneca Partida U.S.S. Paraíso

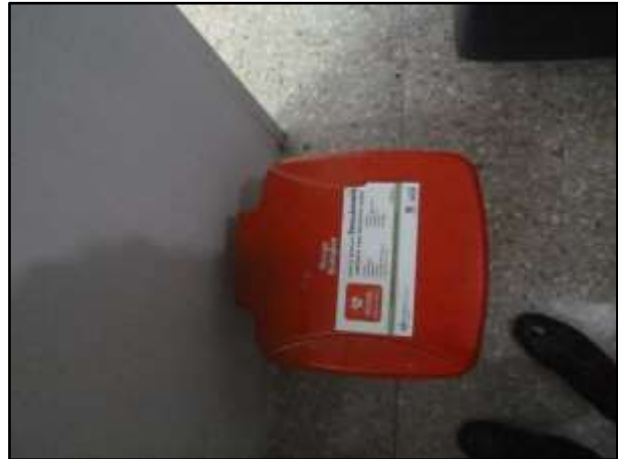
Ilustración 44. Caneca roja partida U.S.S. La Estrella

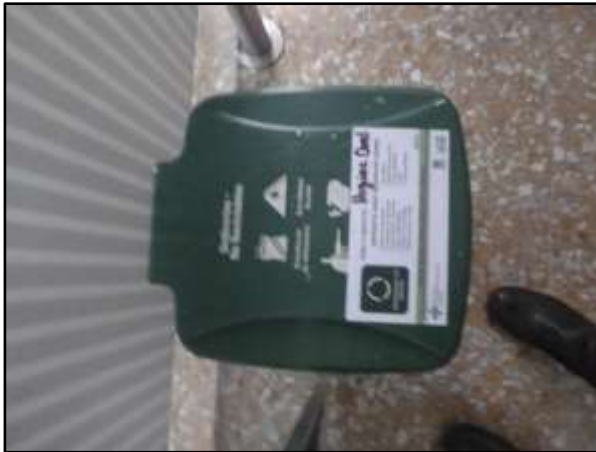
**Ilustración 45. Caneca Partida.
U.S.S. San Francisco**

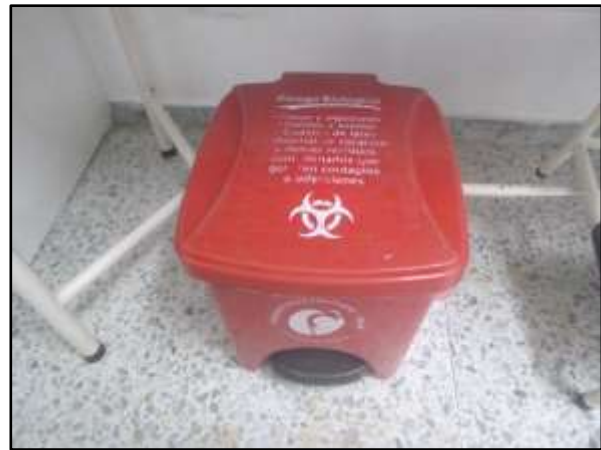
**Ilustración 46. Caneca Partida
U.S.S. Potosí.**

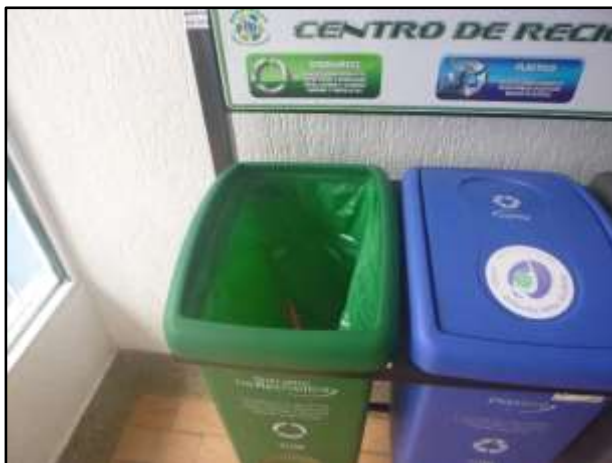
Ilustración 47. Caneca sin tapa, U.S.S. Jerusalén

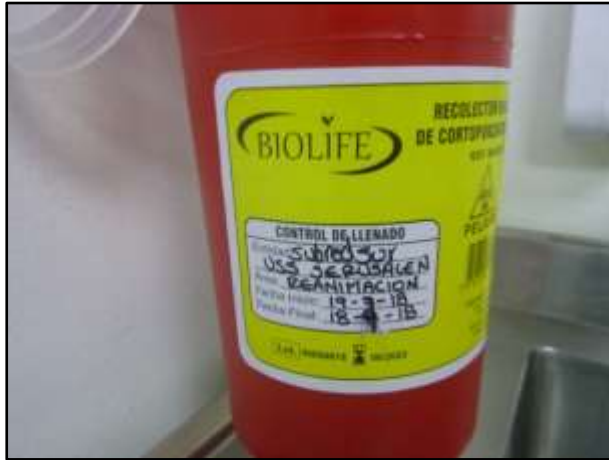
Ilustración 53. Tachones en marcación
U.S.S. Jerusalén.

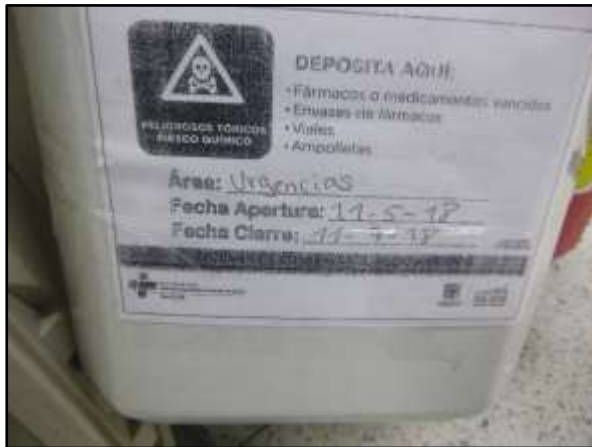
Galones y guardianes vencidos. Se evidenciaron guardianes y galones vencidos en los servicios con un tiempo mayor en el servicio que el establecido por la Secretaria Distrital de Salud (2 meses), esto puede generar un riesgo de infecciones intrahospitalarias, este hallazgo se evidenció en las C.A.P.S. Vista Hermosa, Meissen.

Ilustración 55. Galón vencido,
C.A.P.S. Vista Hermosa

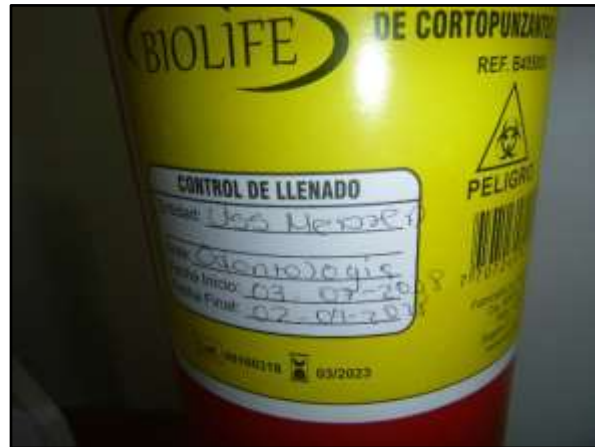
Ilustración 56. Guardián vencido U.S.S. Meissen.

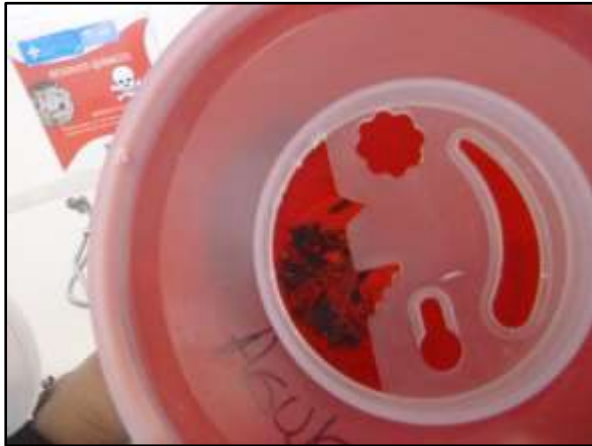
En las U.S.S. de Vista Hermosa, Meissen, se evidenciaron agujas re enfundadas en guardianes, ya que constituye una práctica inadecuada al generar un riesgo de punción en la actividad de implantar el capuchón en la aguja.

Ilustración 57. Agujas reenfundadas en guardián, C.A.P.S. Vista Hermosa.

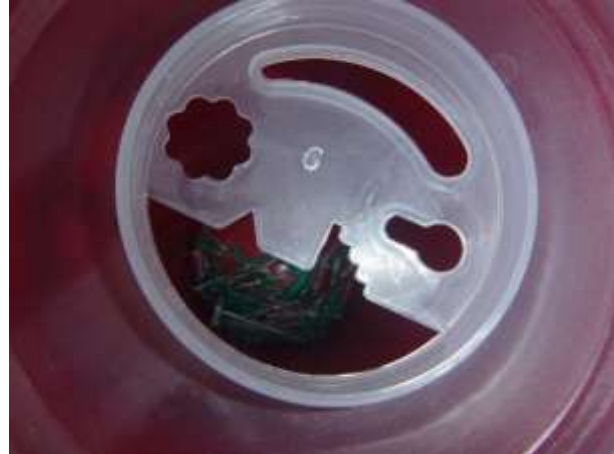
Ilustración 58. Aguja reenfundada en guardián U.S.S. Meissen

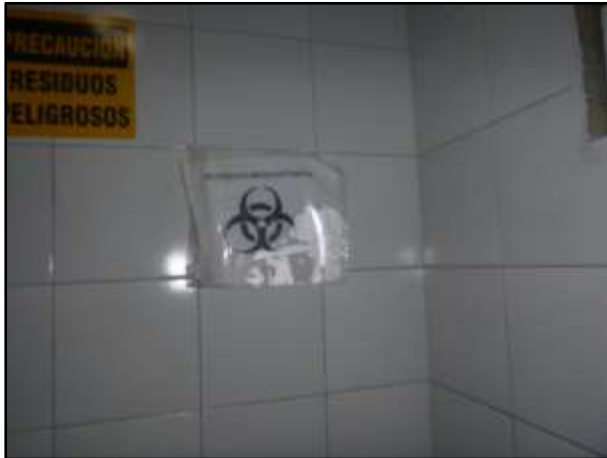
observó: señalización que no permite adecuada limpieza y desinfección, las paredes no cuentan con media caña, se observaron residuos dispuestos fuera de los contenedores ubicados en los cuartos de almacenamiento para impedir que se realice cruce de residuos, en el centro de acopio de residuos del cuarto piso, se observó la puerta y switch dañados, esto impide la limpieza y desinfección adecuada y permite la propagación de microorganismos patógenos.

Ilustración 64. Señalización que no permite limpieza y desinfección, U.S.S. Meissen.

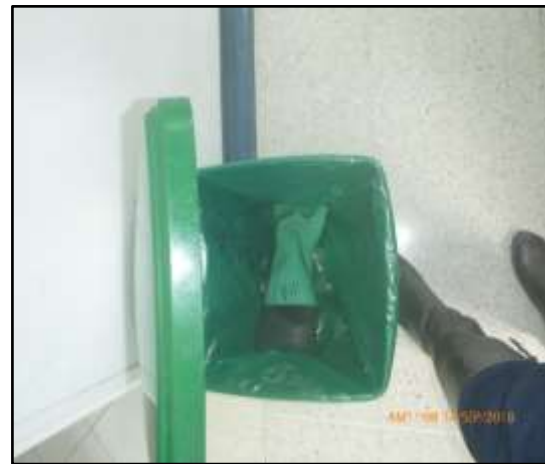
En la zona de almacenamiento intermedio de residuos de salas de cirugía se evidencian residuos químicos con caneca marcada como biosanitarios, se observaron guantes de aseo en caneca verde, se observó almacenamiento de residuos peligrosos en cuarto de almacenamiento de ropa sucia, el centro de acopio no cuenta con paredes con media caña, se observó sucia la rendija de ventilación de cuarto de residuos peligrosos.

Ilustración 73. Guante de aseo en caneca verde.

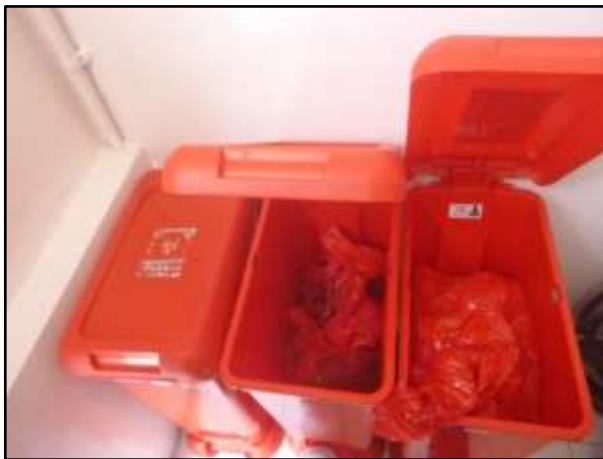
Durante la revisión para la U.S.S. Juveniles, los cuartos de almacenamiento de residuos los residuos peligrosos se encuentran ubicados sin separación física, no cuenta con extintor, se observó gotera en el techo, no se observa control de vectores.

Ilustración 79. Residuos Peligrosos sin separación Física. U.S.S. Juveniles

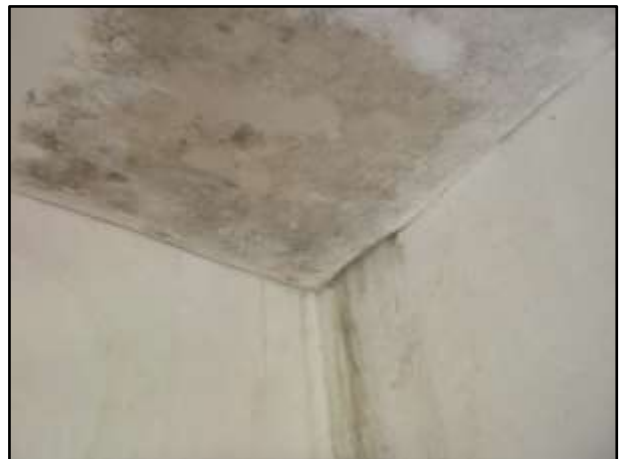
Ilustración 80. Gotera en el techo U.S.S Juveniles.

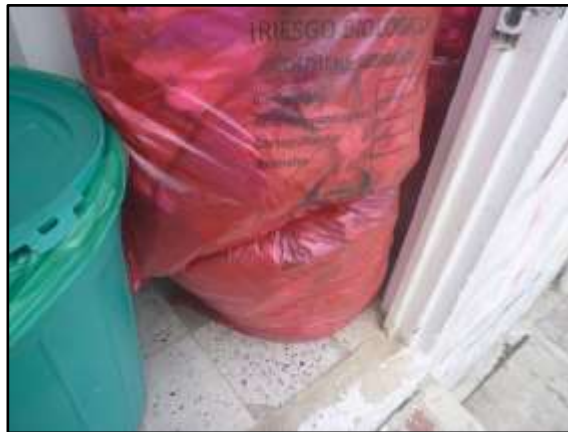
La U.S.S. Paraíso: no cuenta con señalización adecuada, no cuenta con extintor, el almacenamiento de los residuos peligrosos se encuentra a su máxima capacidad, en la visita inicial se evidenció el mismo aspecto, lo que indica que el almacenamiento de los residuos no se encuentra con la capacidad para el almacenamiento de los residuos de acuerdo con la generación de estos; los residuos peligrosos químicos y biosanitarios y el material reciclable no cuentan con separación física, no se observa control de vectores, el centro de acopio de residuos no cuenta con paredes a media caña.

Ilustración 85. Paredes sin mediacaña

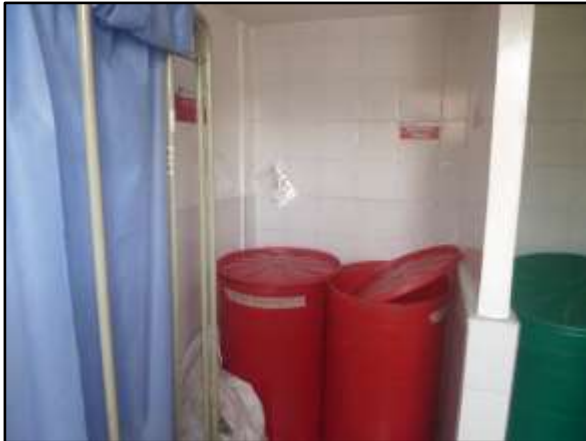
En la U.S.S. San Francisco se evidencian elementos que no corresponden a la disposición de residuos hospitalarios, las paredes no cuentan con media caña, no cuenta con control de vectores, se observan residuos de escombros en almacenamiento de residuos peligrosos (contaminación cruzada).

Ilustración 88. Elementos diferentes a los residuos, U.S.S. San Francisco

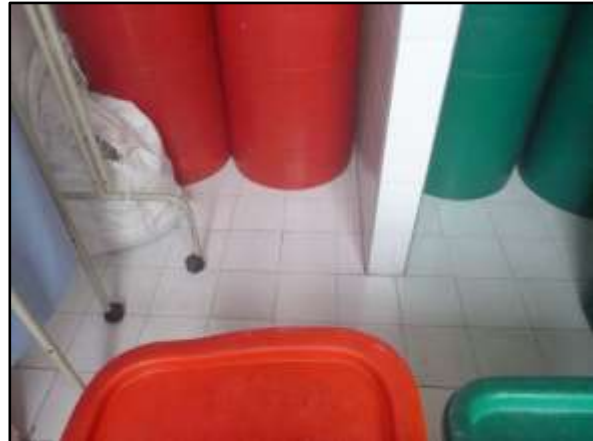
Ilustración 89. Paredes sin Media Caña U.S.S. San Francisco

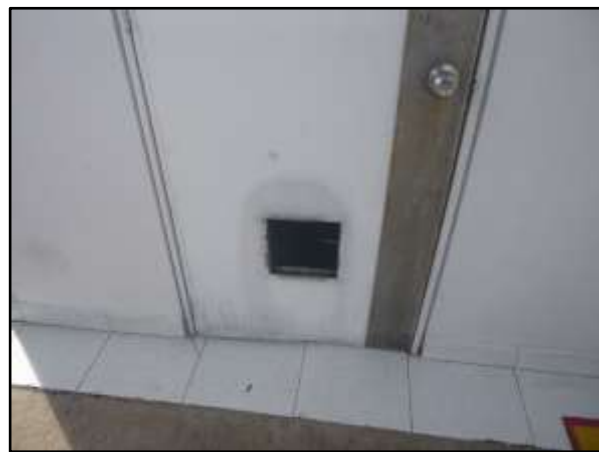
**Ilustración 92. La puerta del almacenamiento no
permite limpieza y desinfección, U.S.S. Candelaria II.**

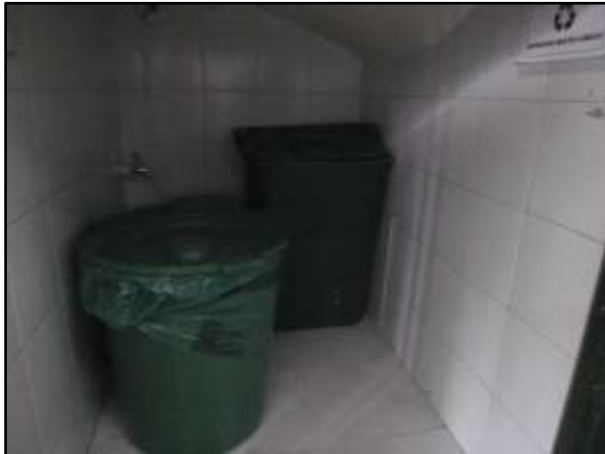
Ilustración 93. Paredes sin media caña, U.S.S. Candelaria II.

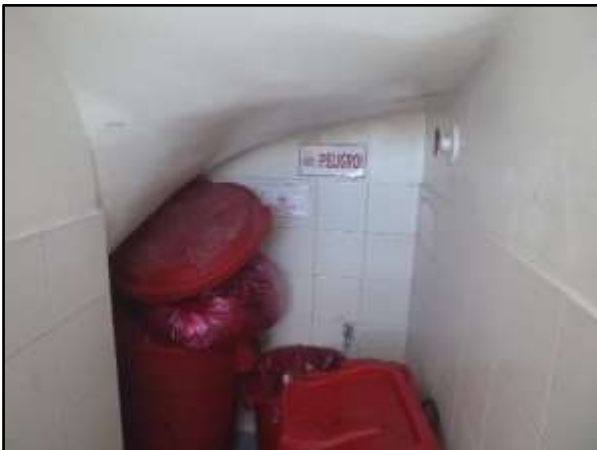
Ilustración 95. Residuos químicos y biosanitarios sin separación física, U.S.S. Candelaria II

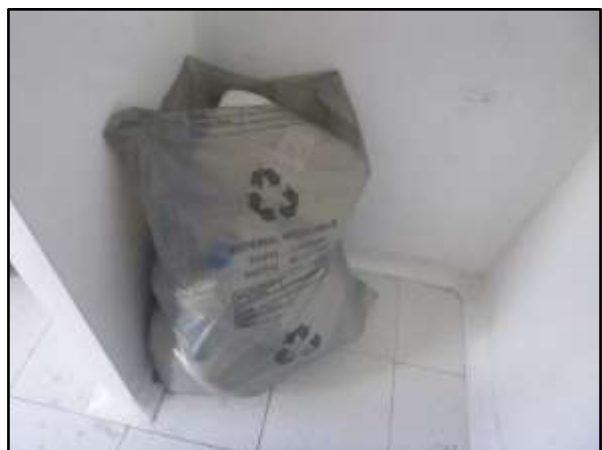
Ilustración 96. Almacenamiento de residuos sin lugar específico, U.S.S. Candelaria II.

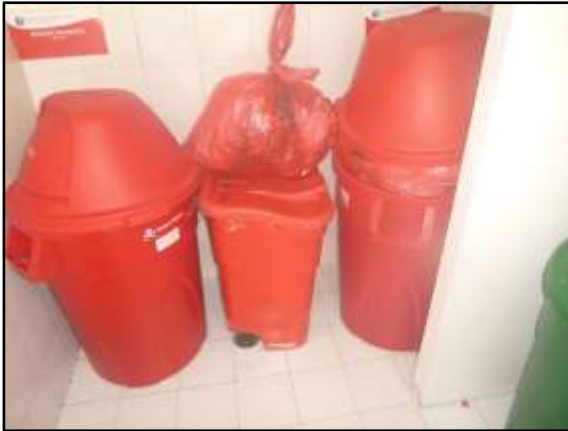
La U.S.S. Sierra Morena no cuenta con extintor, los residuos peligrosos (químicos y biosanitarios) se encuentran ubicados sin separación física, las paredes de la unidad no cuentan con media caña, no se observa control de vectores, los residuos peligrosos se encuentran ubicados fuera de los recipientes y sin estibas. Se observaron residuos de madera ubicados al aire libre incumpliendo lo establecido en la resolución 1164 de 2002.

Ilustración 101. Residuos peligrosos ubicados son separación física. U.S.S. Sierra Morena.

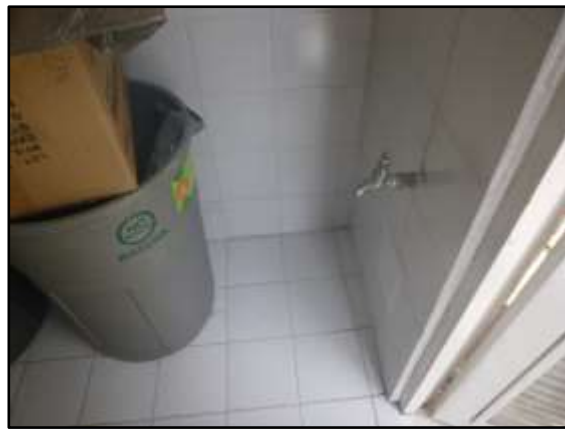
Ilustración 102. Paredes sin media caña U.S.S. Sierra Morena.

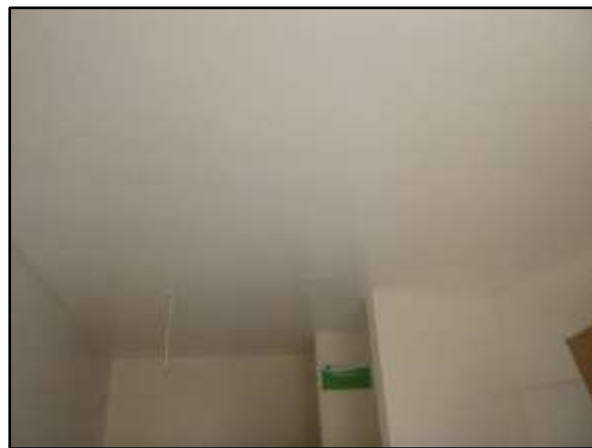
Durante la visita inicial el techo de la unidad se encontraba completamente destruido, para la presente visita este se observa reconstruido.

Ilustración 104. Unidad de salud en visita actual

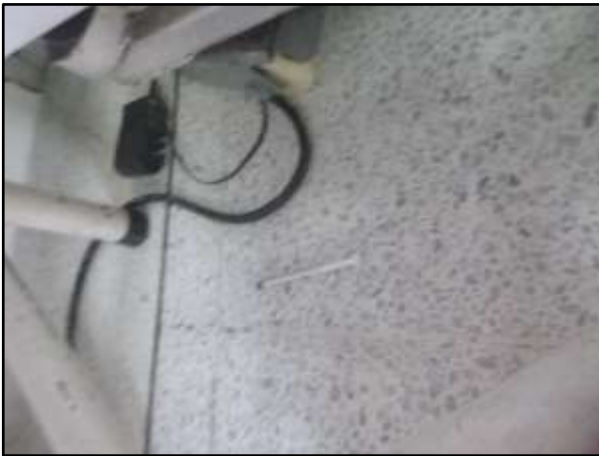
4.2.3.9. Orden y Aseo Dentro de los recorridos realizados por las diferentes unidades, se observan aspectos de incorrecta segregación, puesto que se observan residuos en el piso, esta actividad genera riesgo de transmisión de enfermedades intrahospitalarias, accidentes e incorrecta gestión de residuos.

**Ilustración 116. Jeringa en el piso.
C.A.P.S. Vista Hermosa**

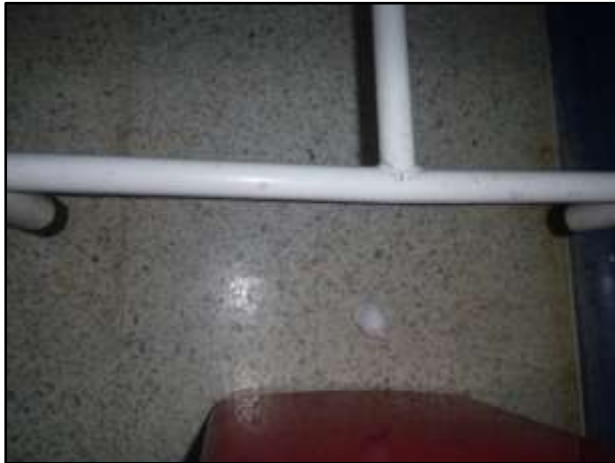
Ilustración 120. Algodón en el piso U.S.S. Meissen

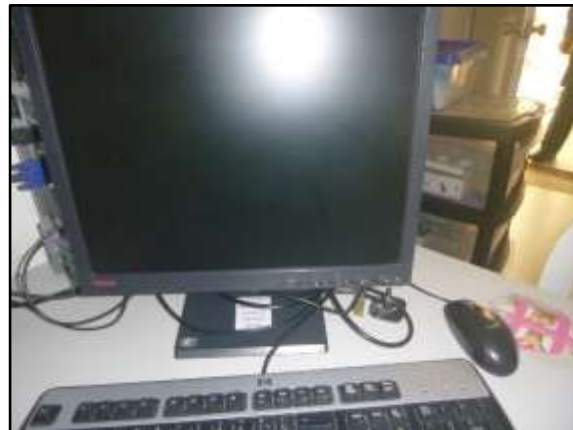
**Ilustración 127. Monitor encendido sin uso
U.S.S. Sierra Morena.**

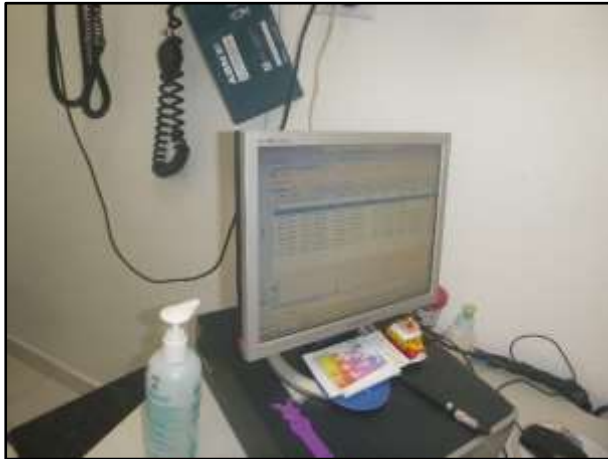
Ilustración 128. Equipo de Computo encendido sin uso, U.S.S. Ismael Perdomo
